La forra del torrente Vajont con la diga, vista da Longarone

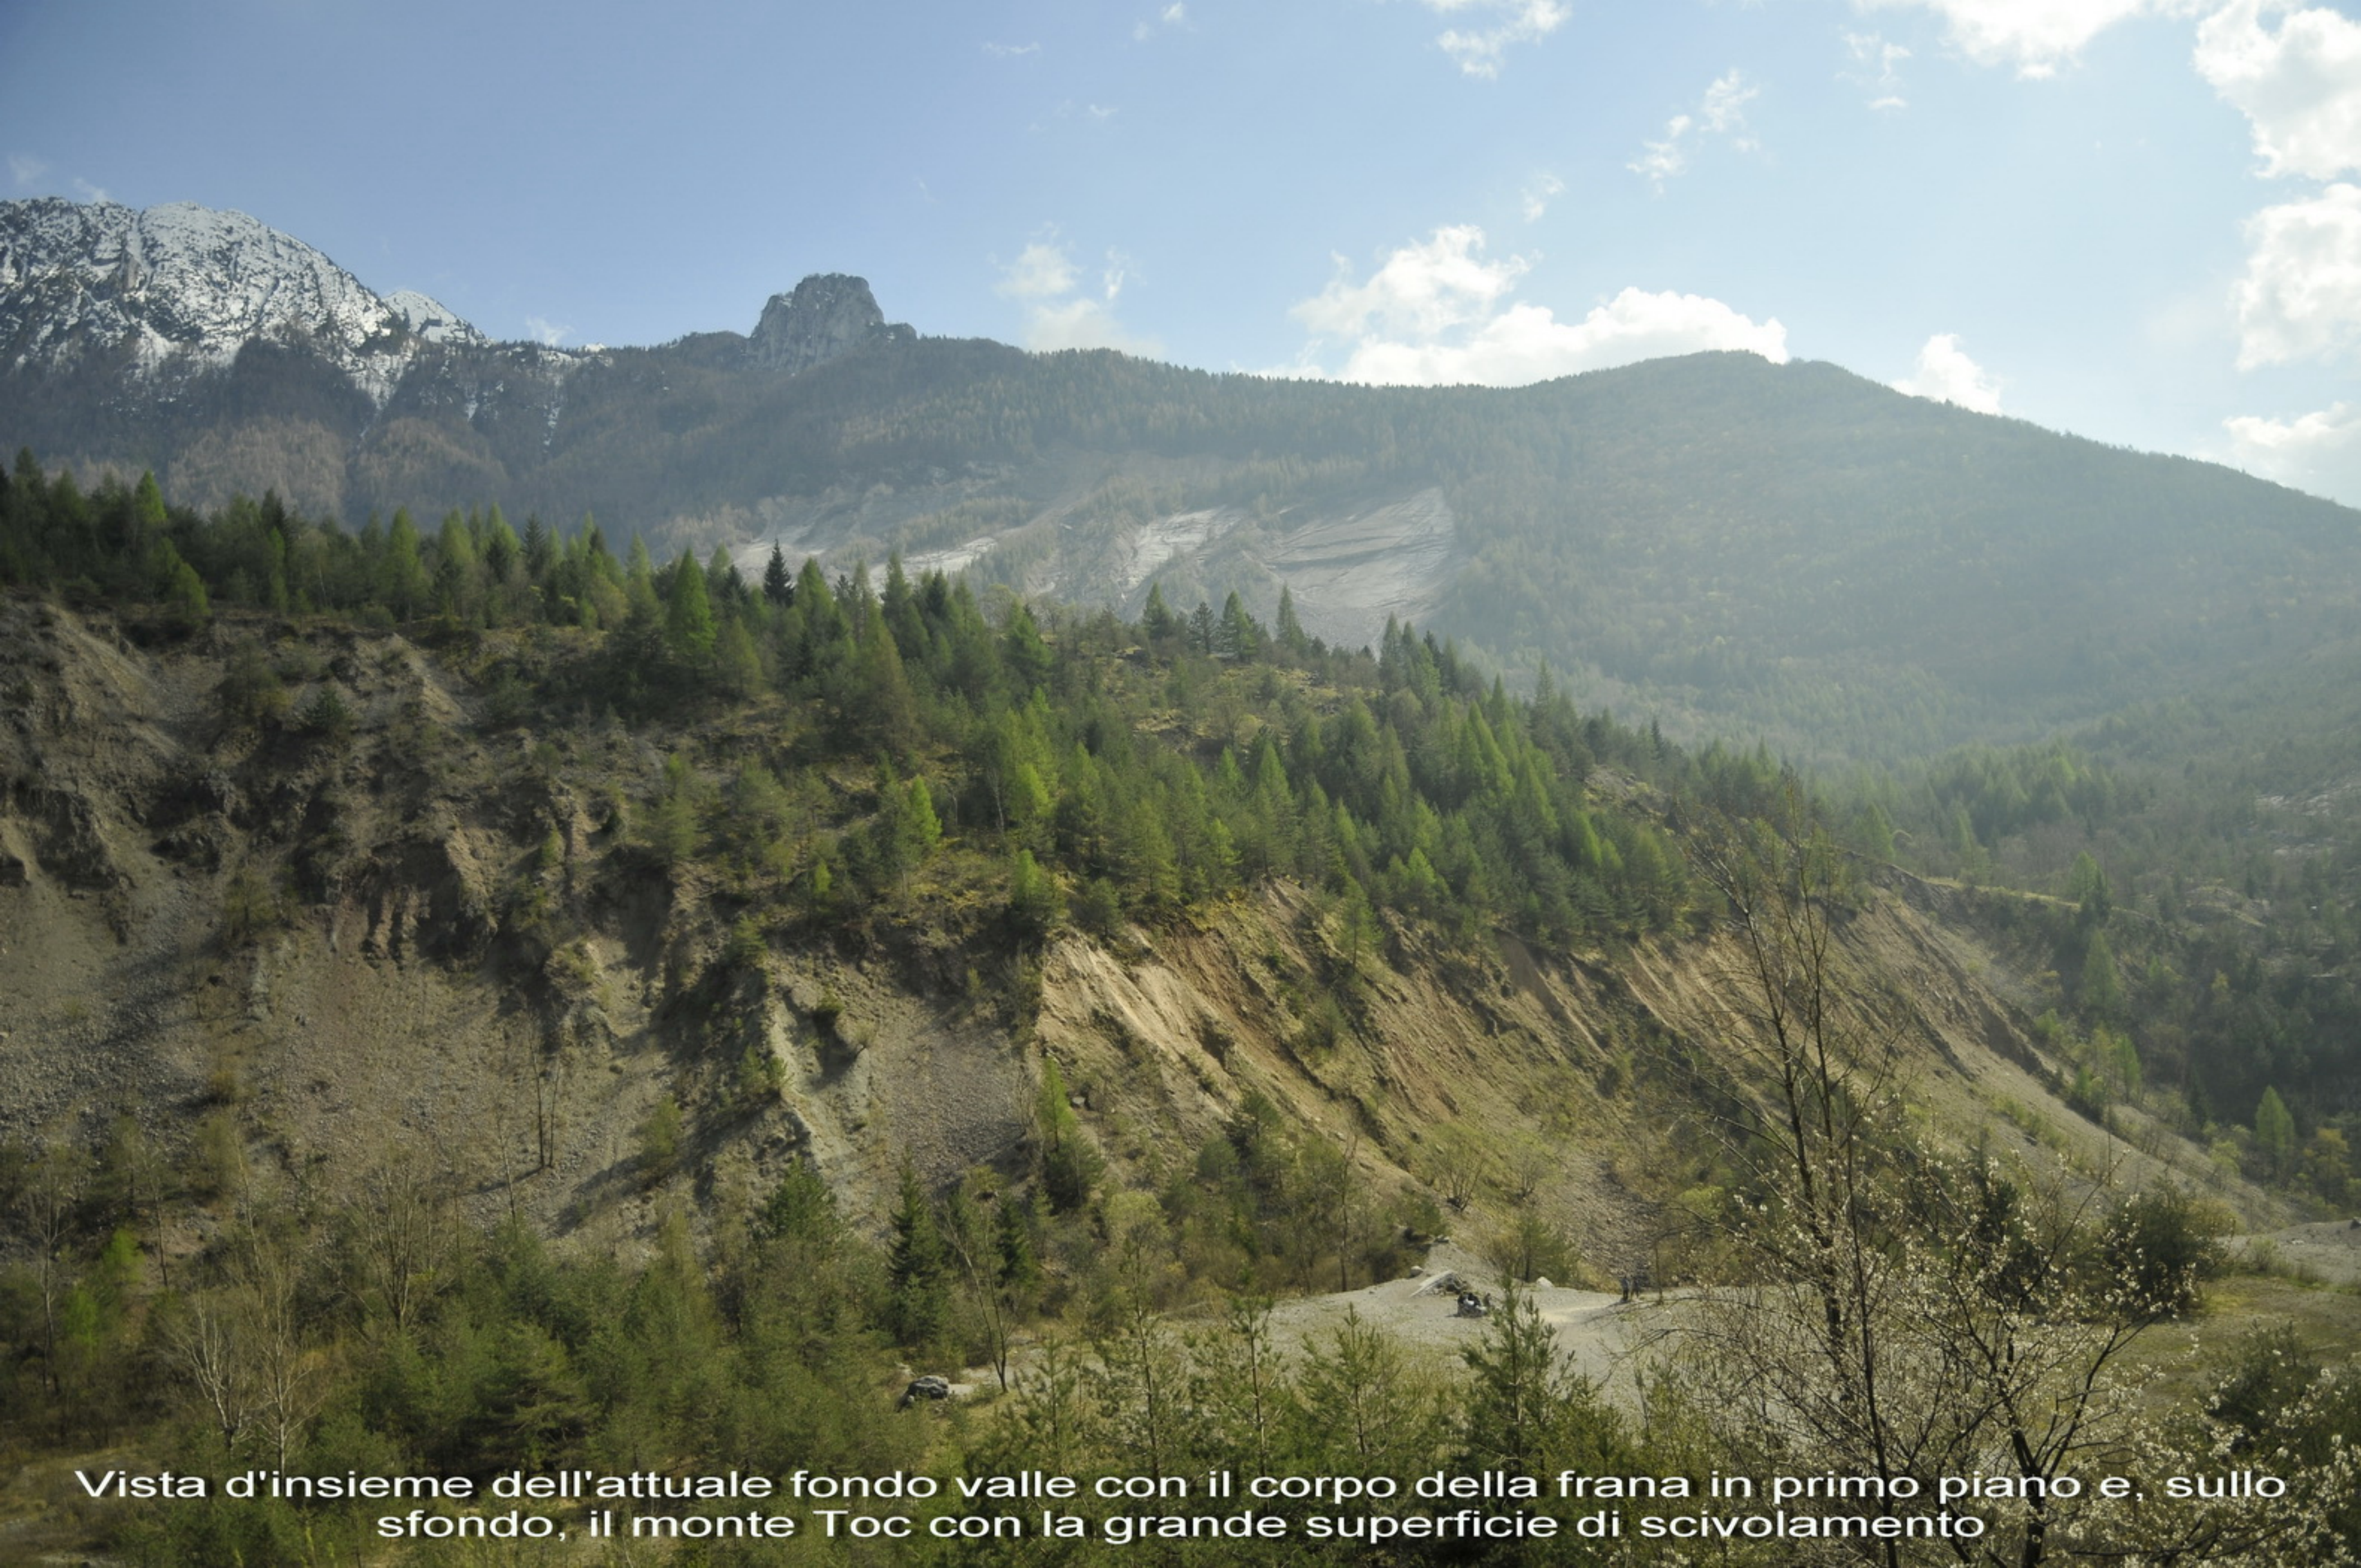
Vista d'insieme dell'attuale fondo valle con il corpo della frana in primo piano e, sullo sfondo, il monte Toc con la grande superficie di scivolamento

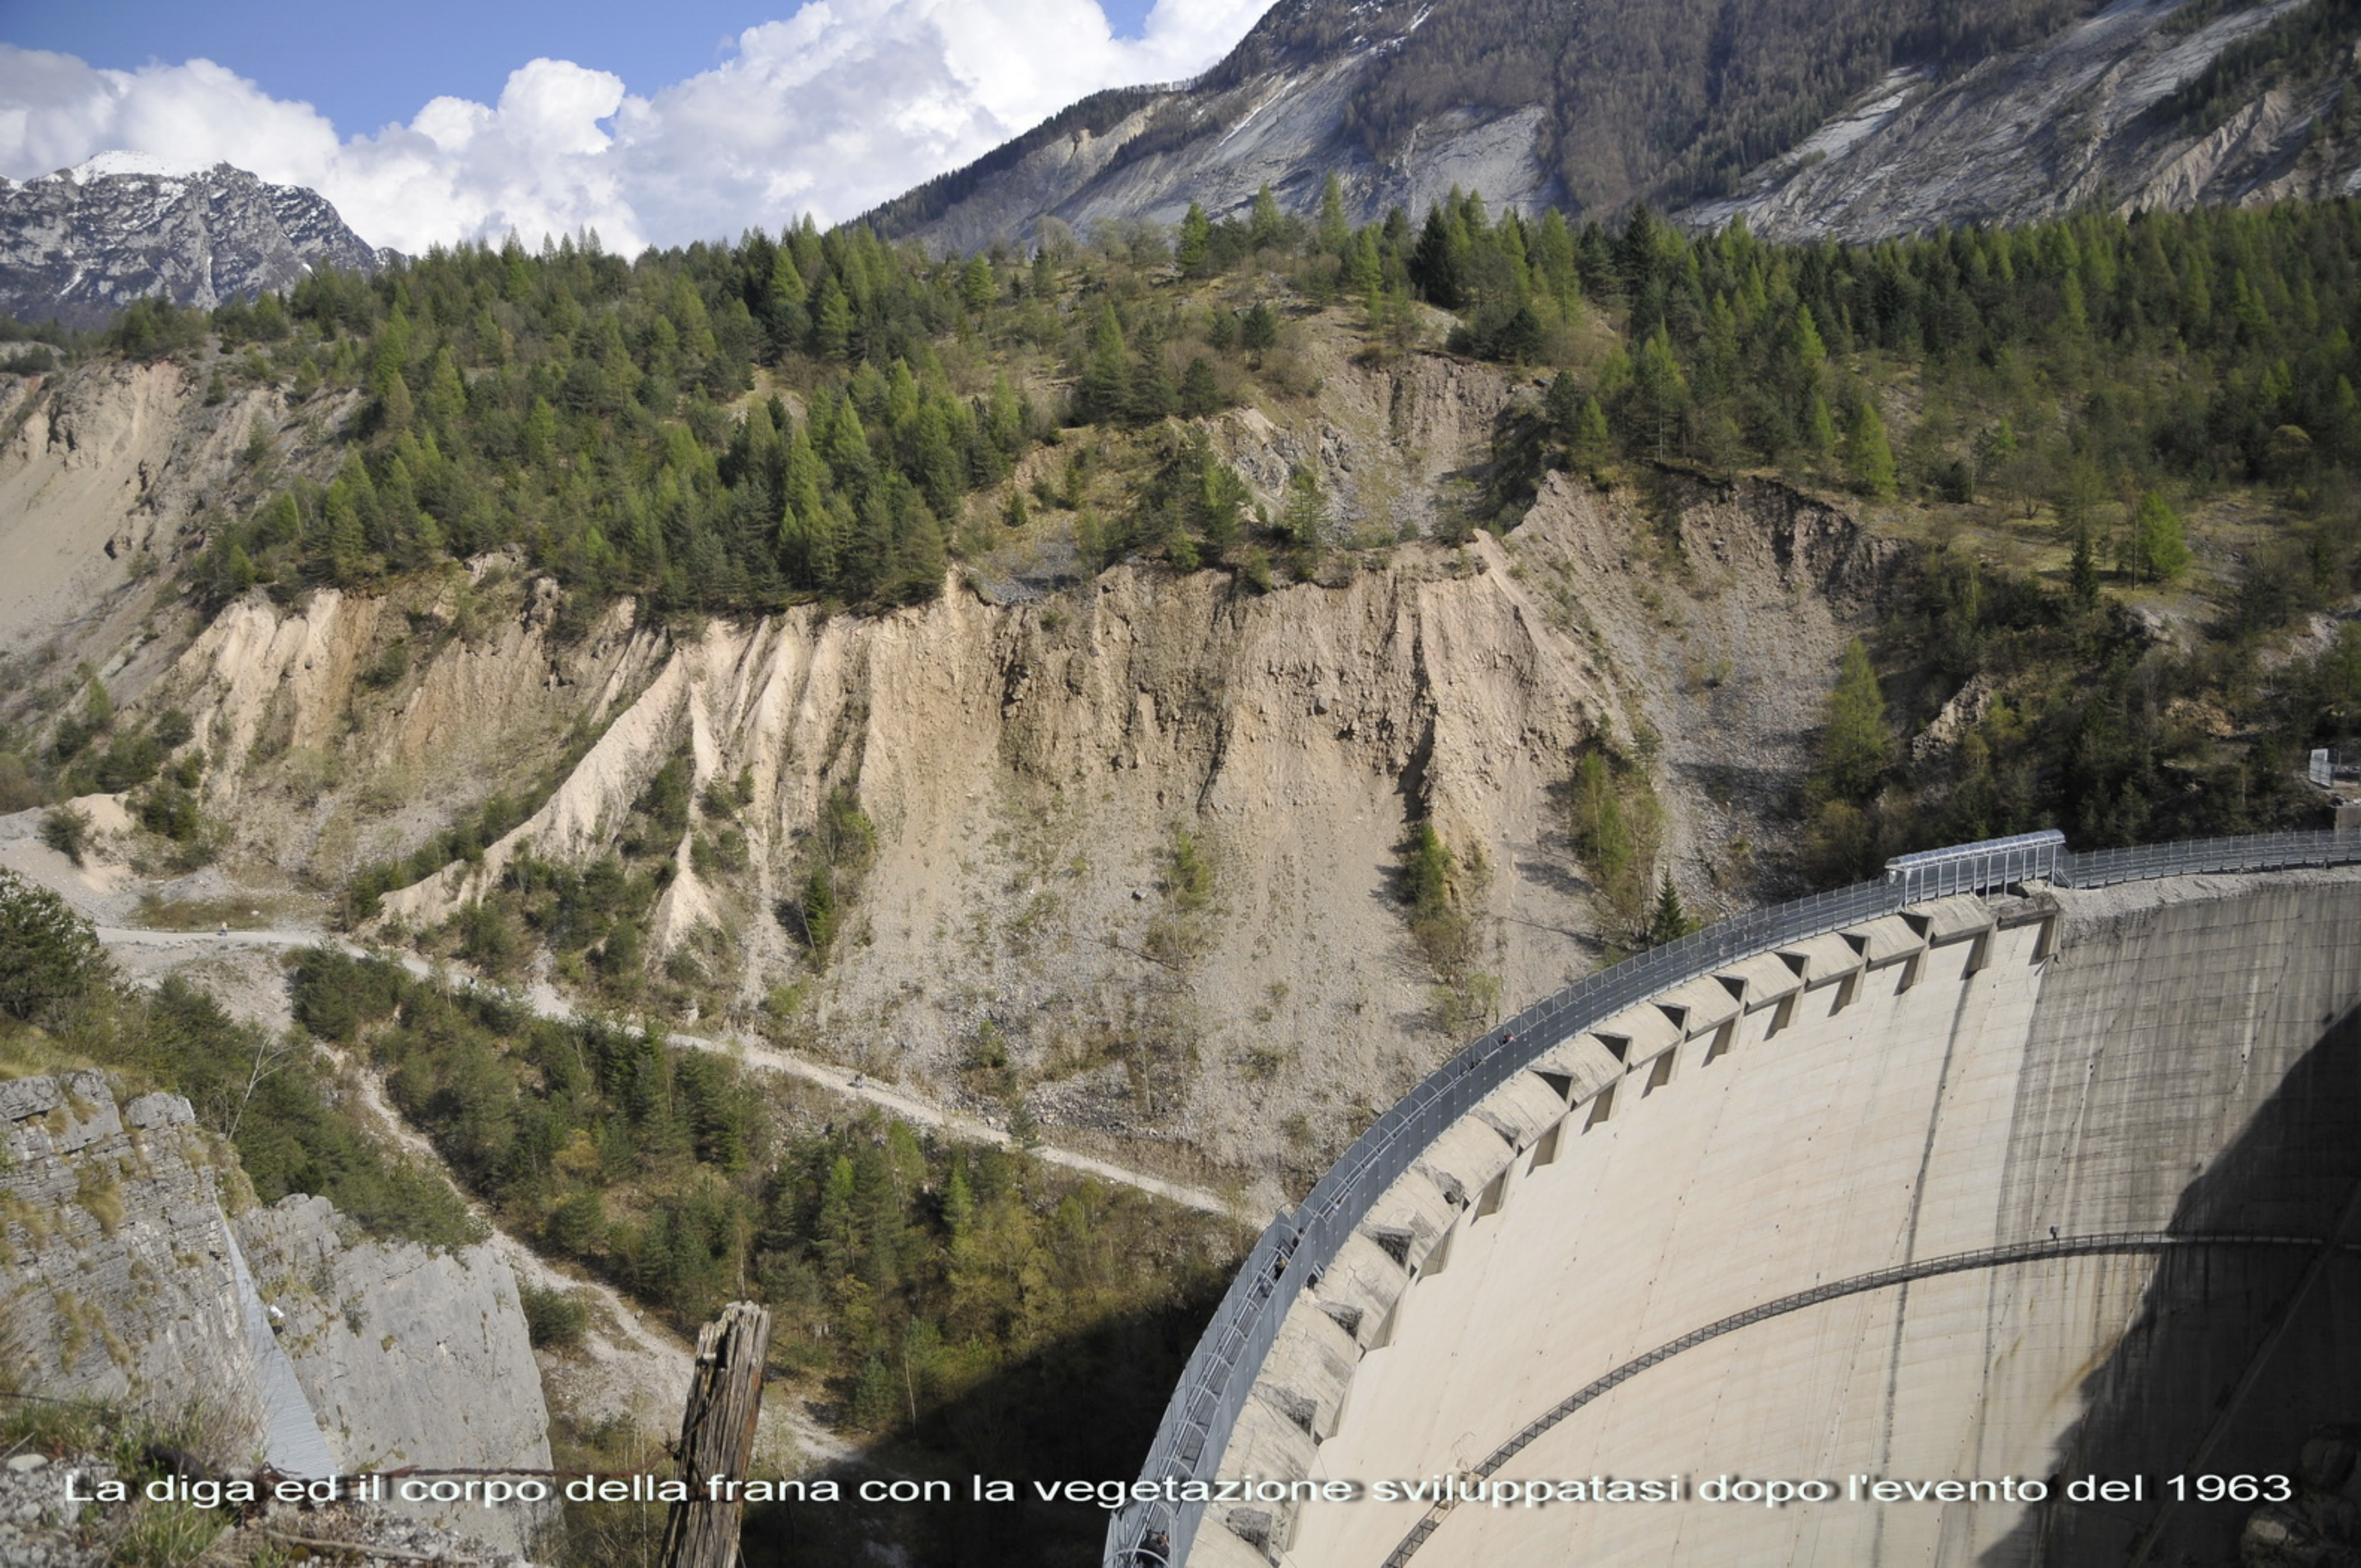
La diga ed il corpo della frana con la vegetazione sviluppata dopo l'evento del 1963

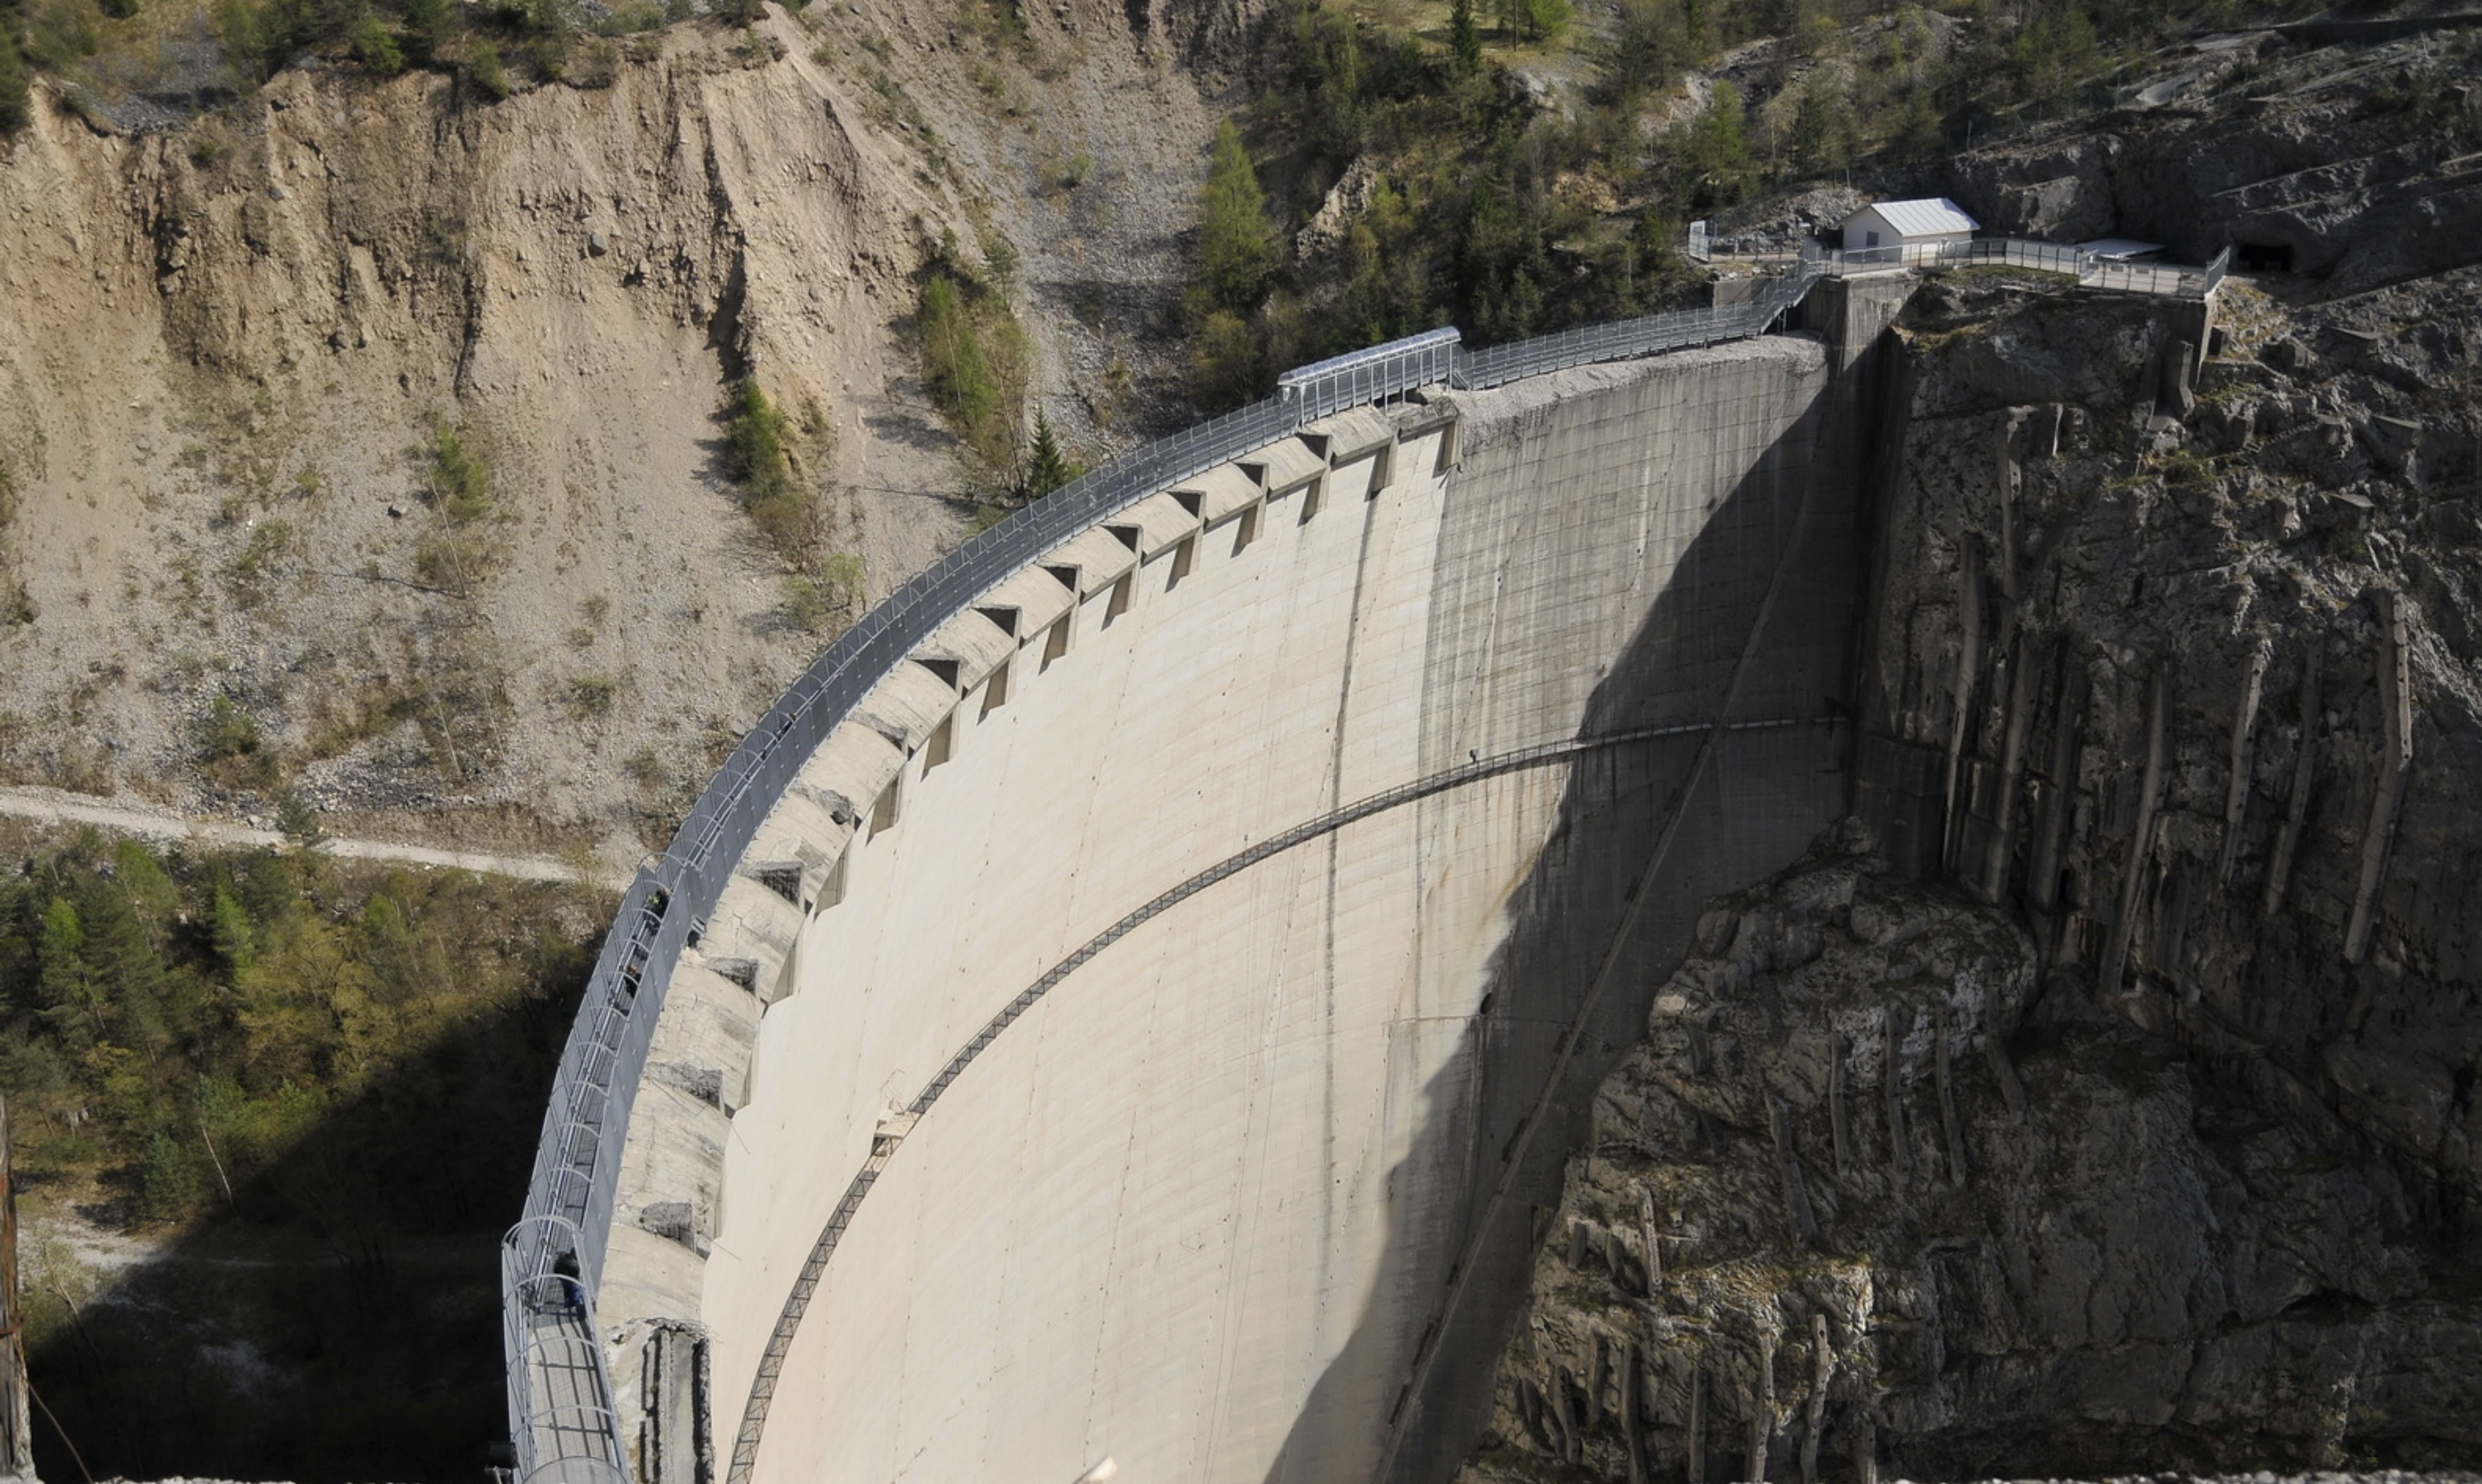
La parte sommitale con il coronamento della diga. Il sentiero presente è stato tracciato per raggiungere la base della porzione di diga che emerge per soli 60 metri dal riempimento

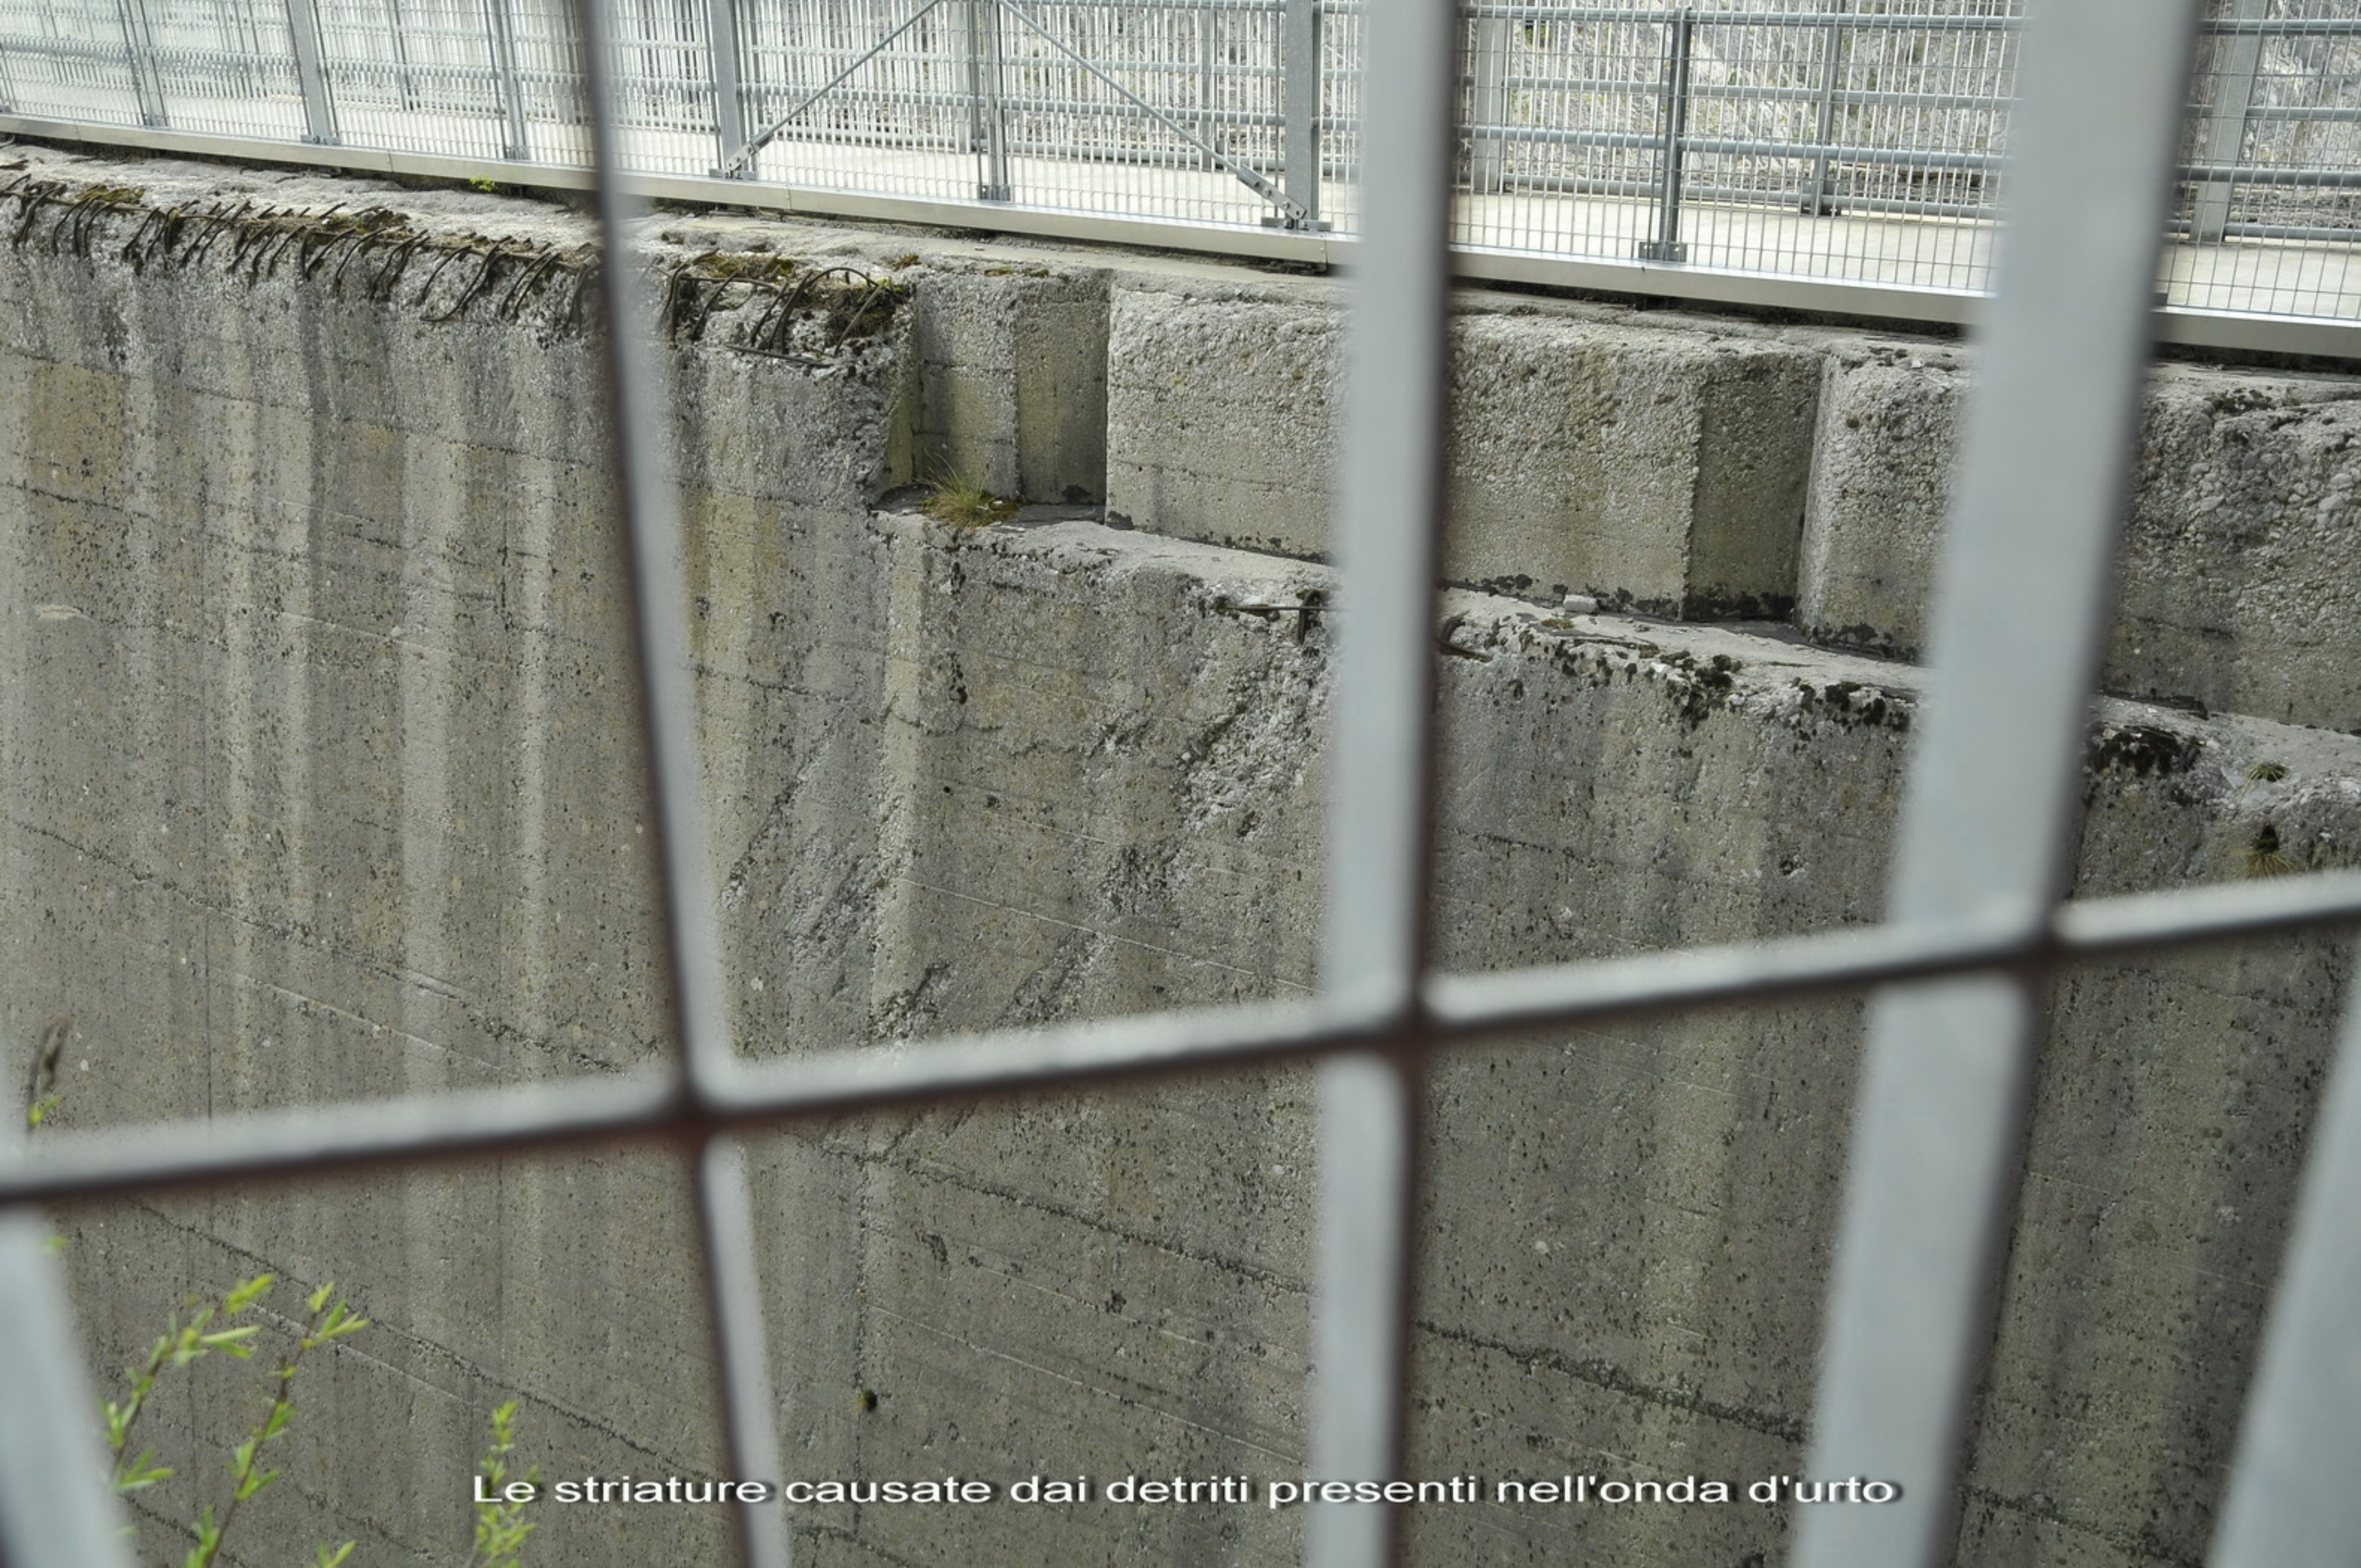
Le striature causate dai detriti presenti nell'onda d'urto

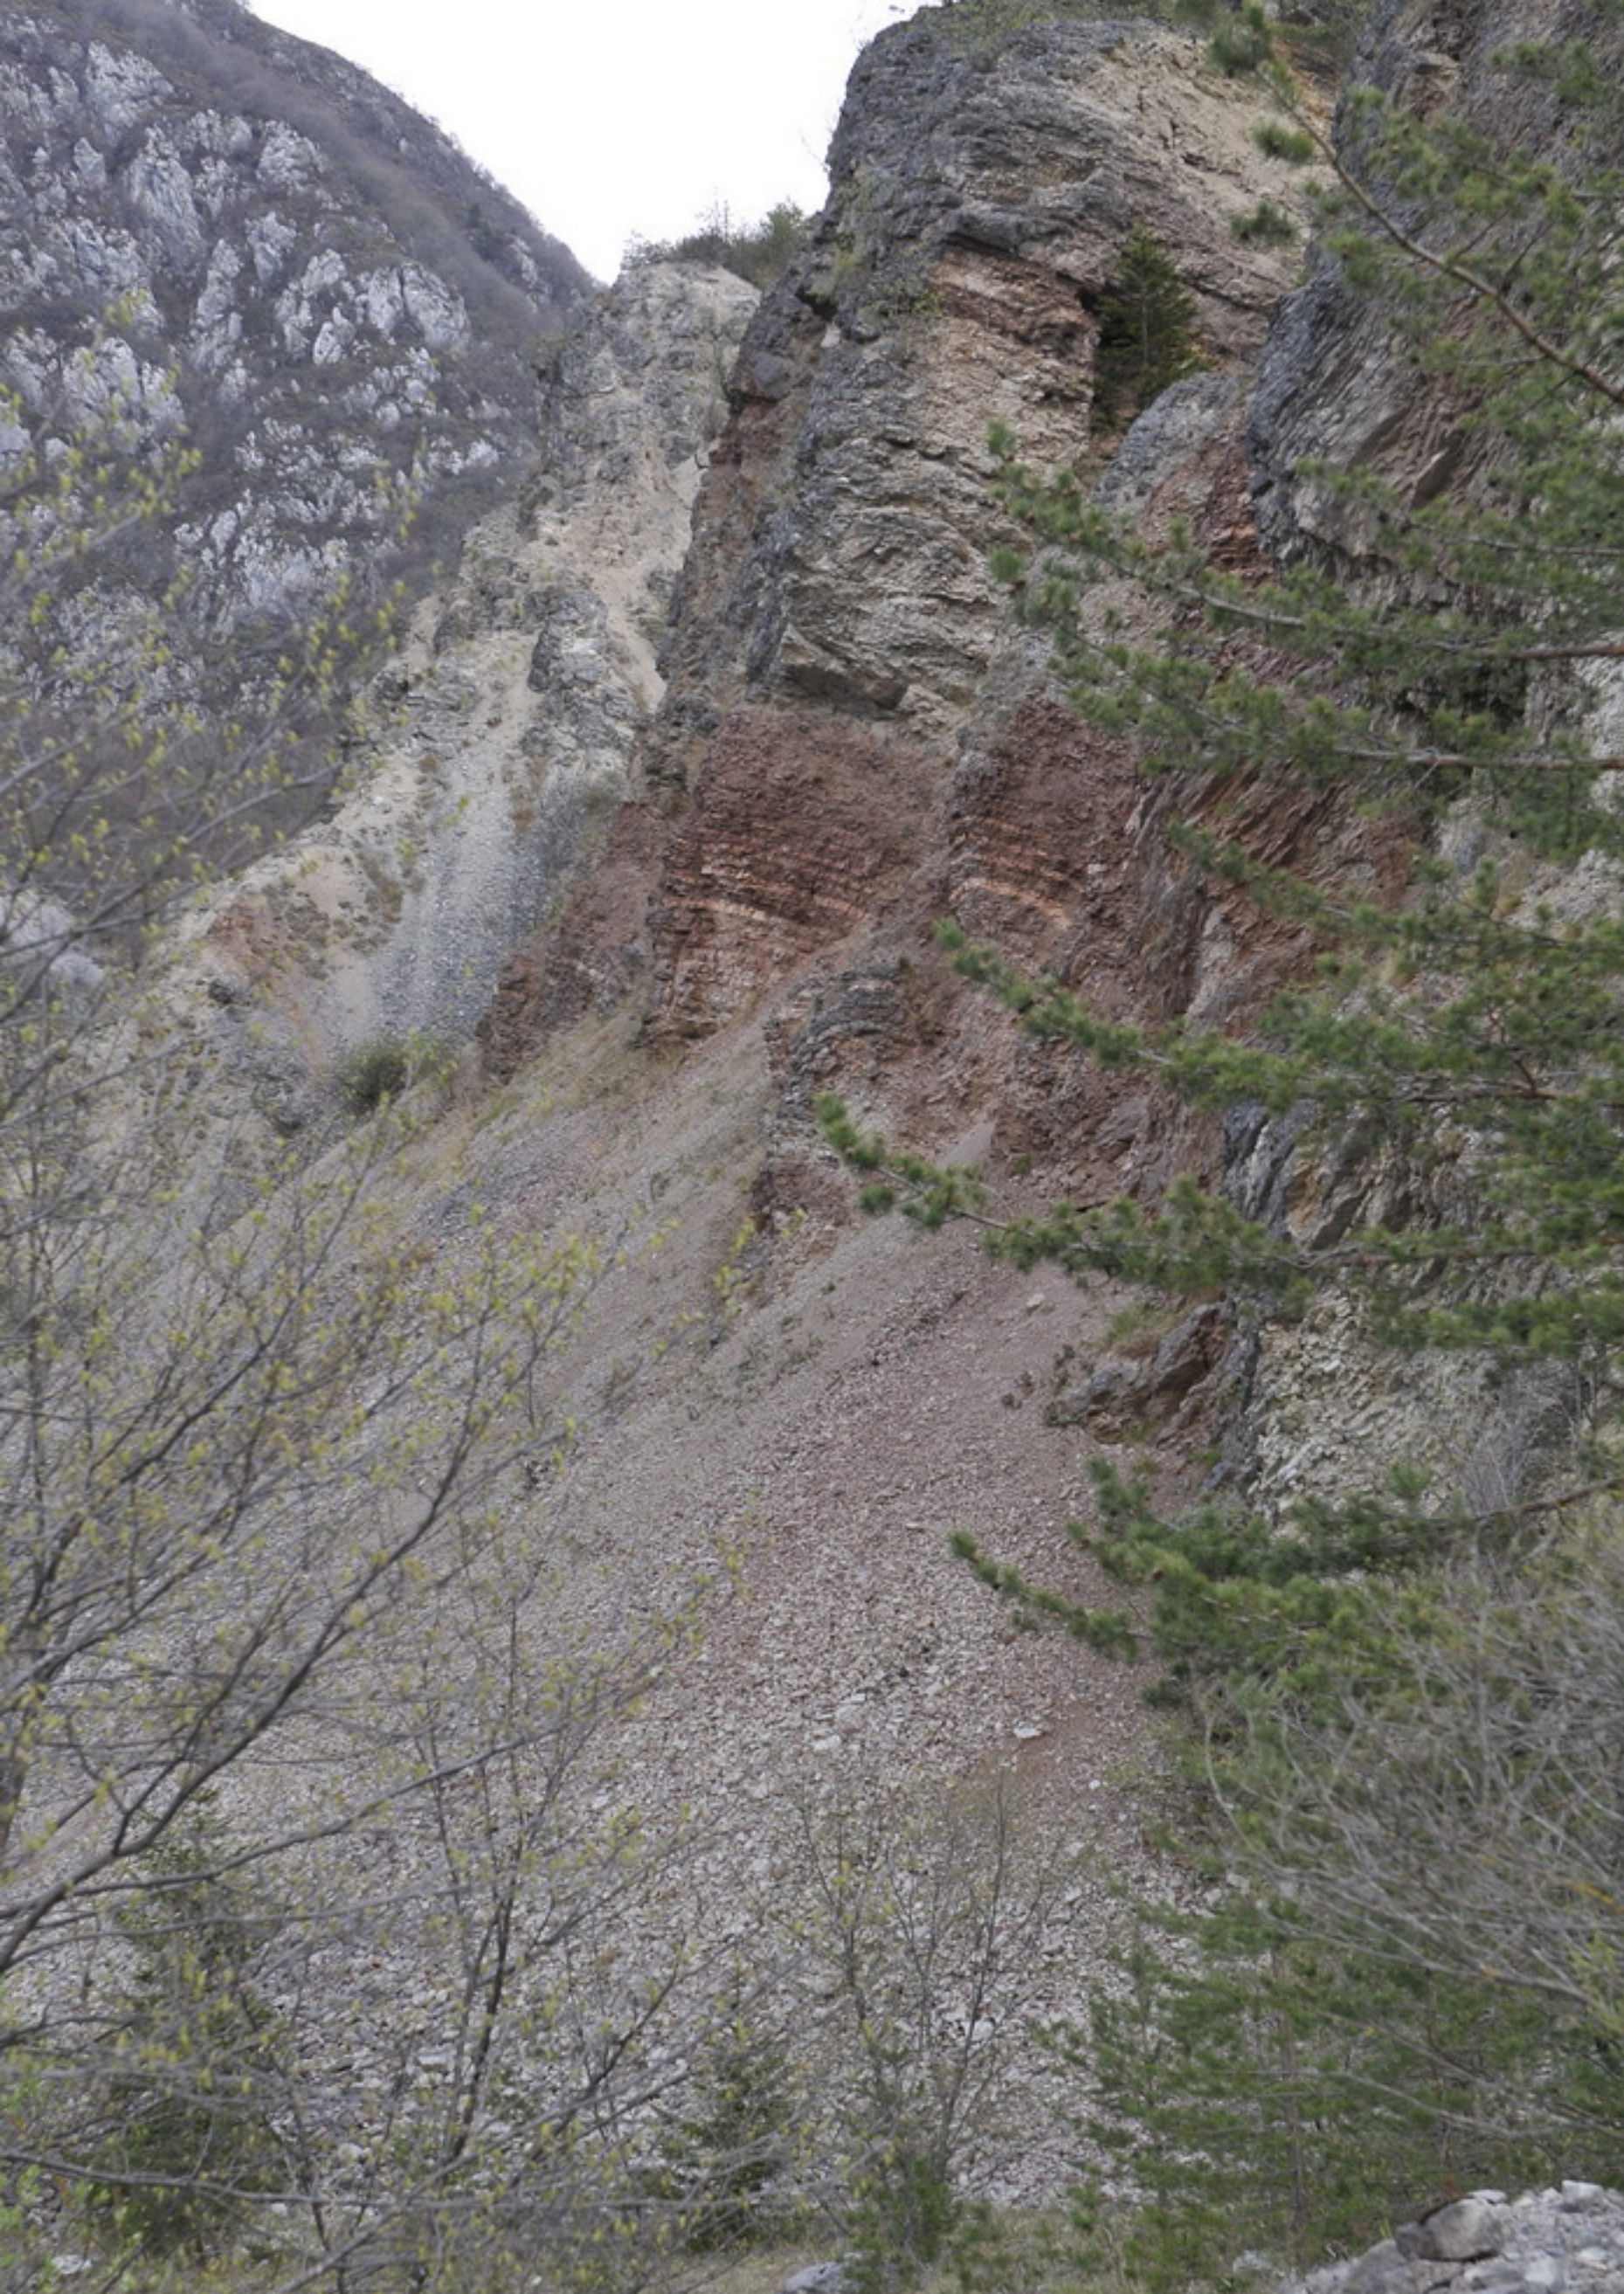
Il fronte della frana risalita sul versante opposto. Presenta la sequenza degli strati rocciosi quasi indisturbata ma con un'inclinazione opposta a quella originaria

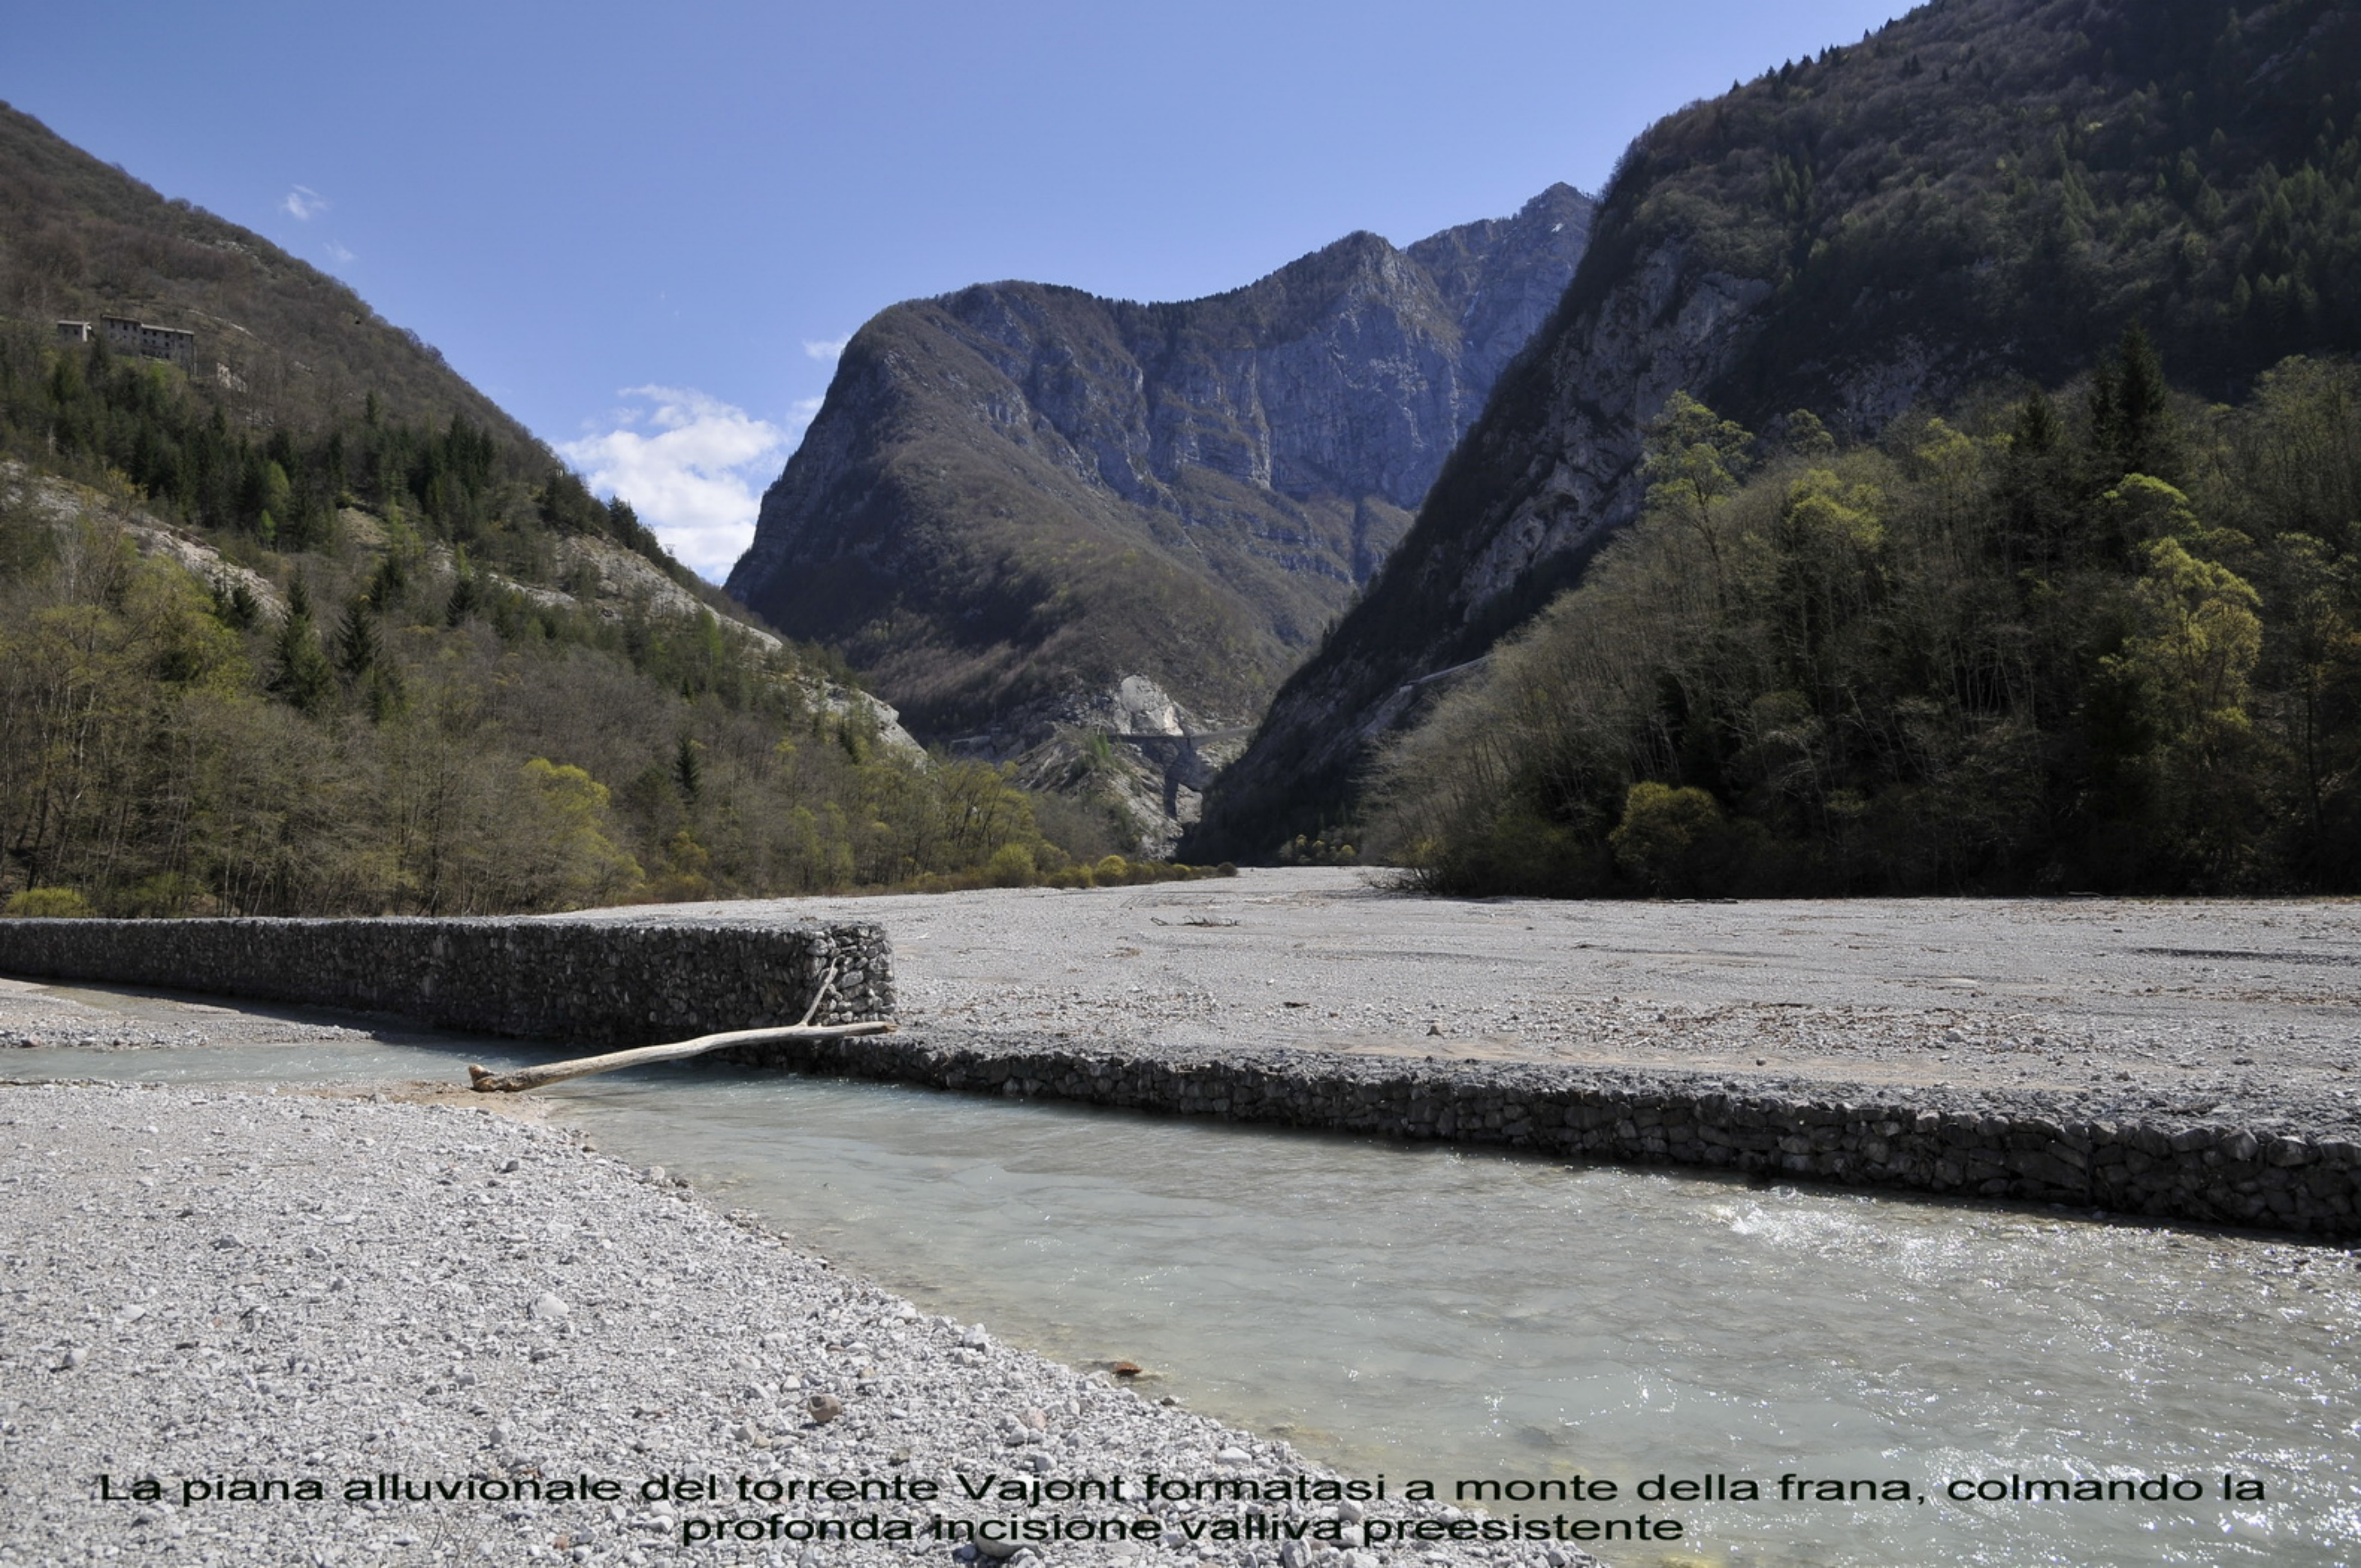
La piana alluvionale del torrente Vajont formatasi a monte della frana, colmando la profonda incisione valliva preesistente
