La forra del torrente Vajont con la diga, vista da Longarone

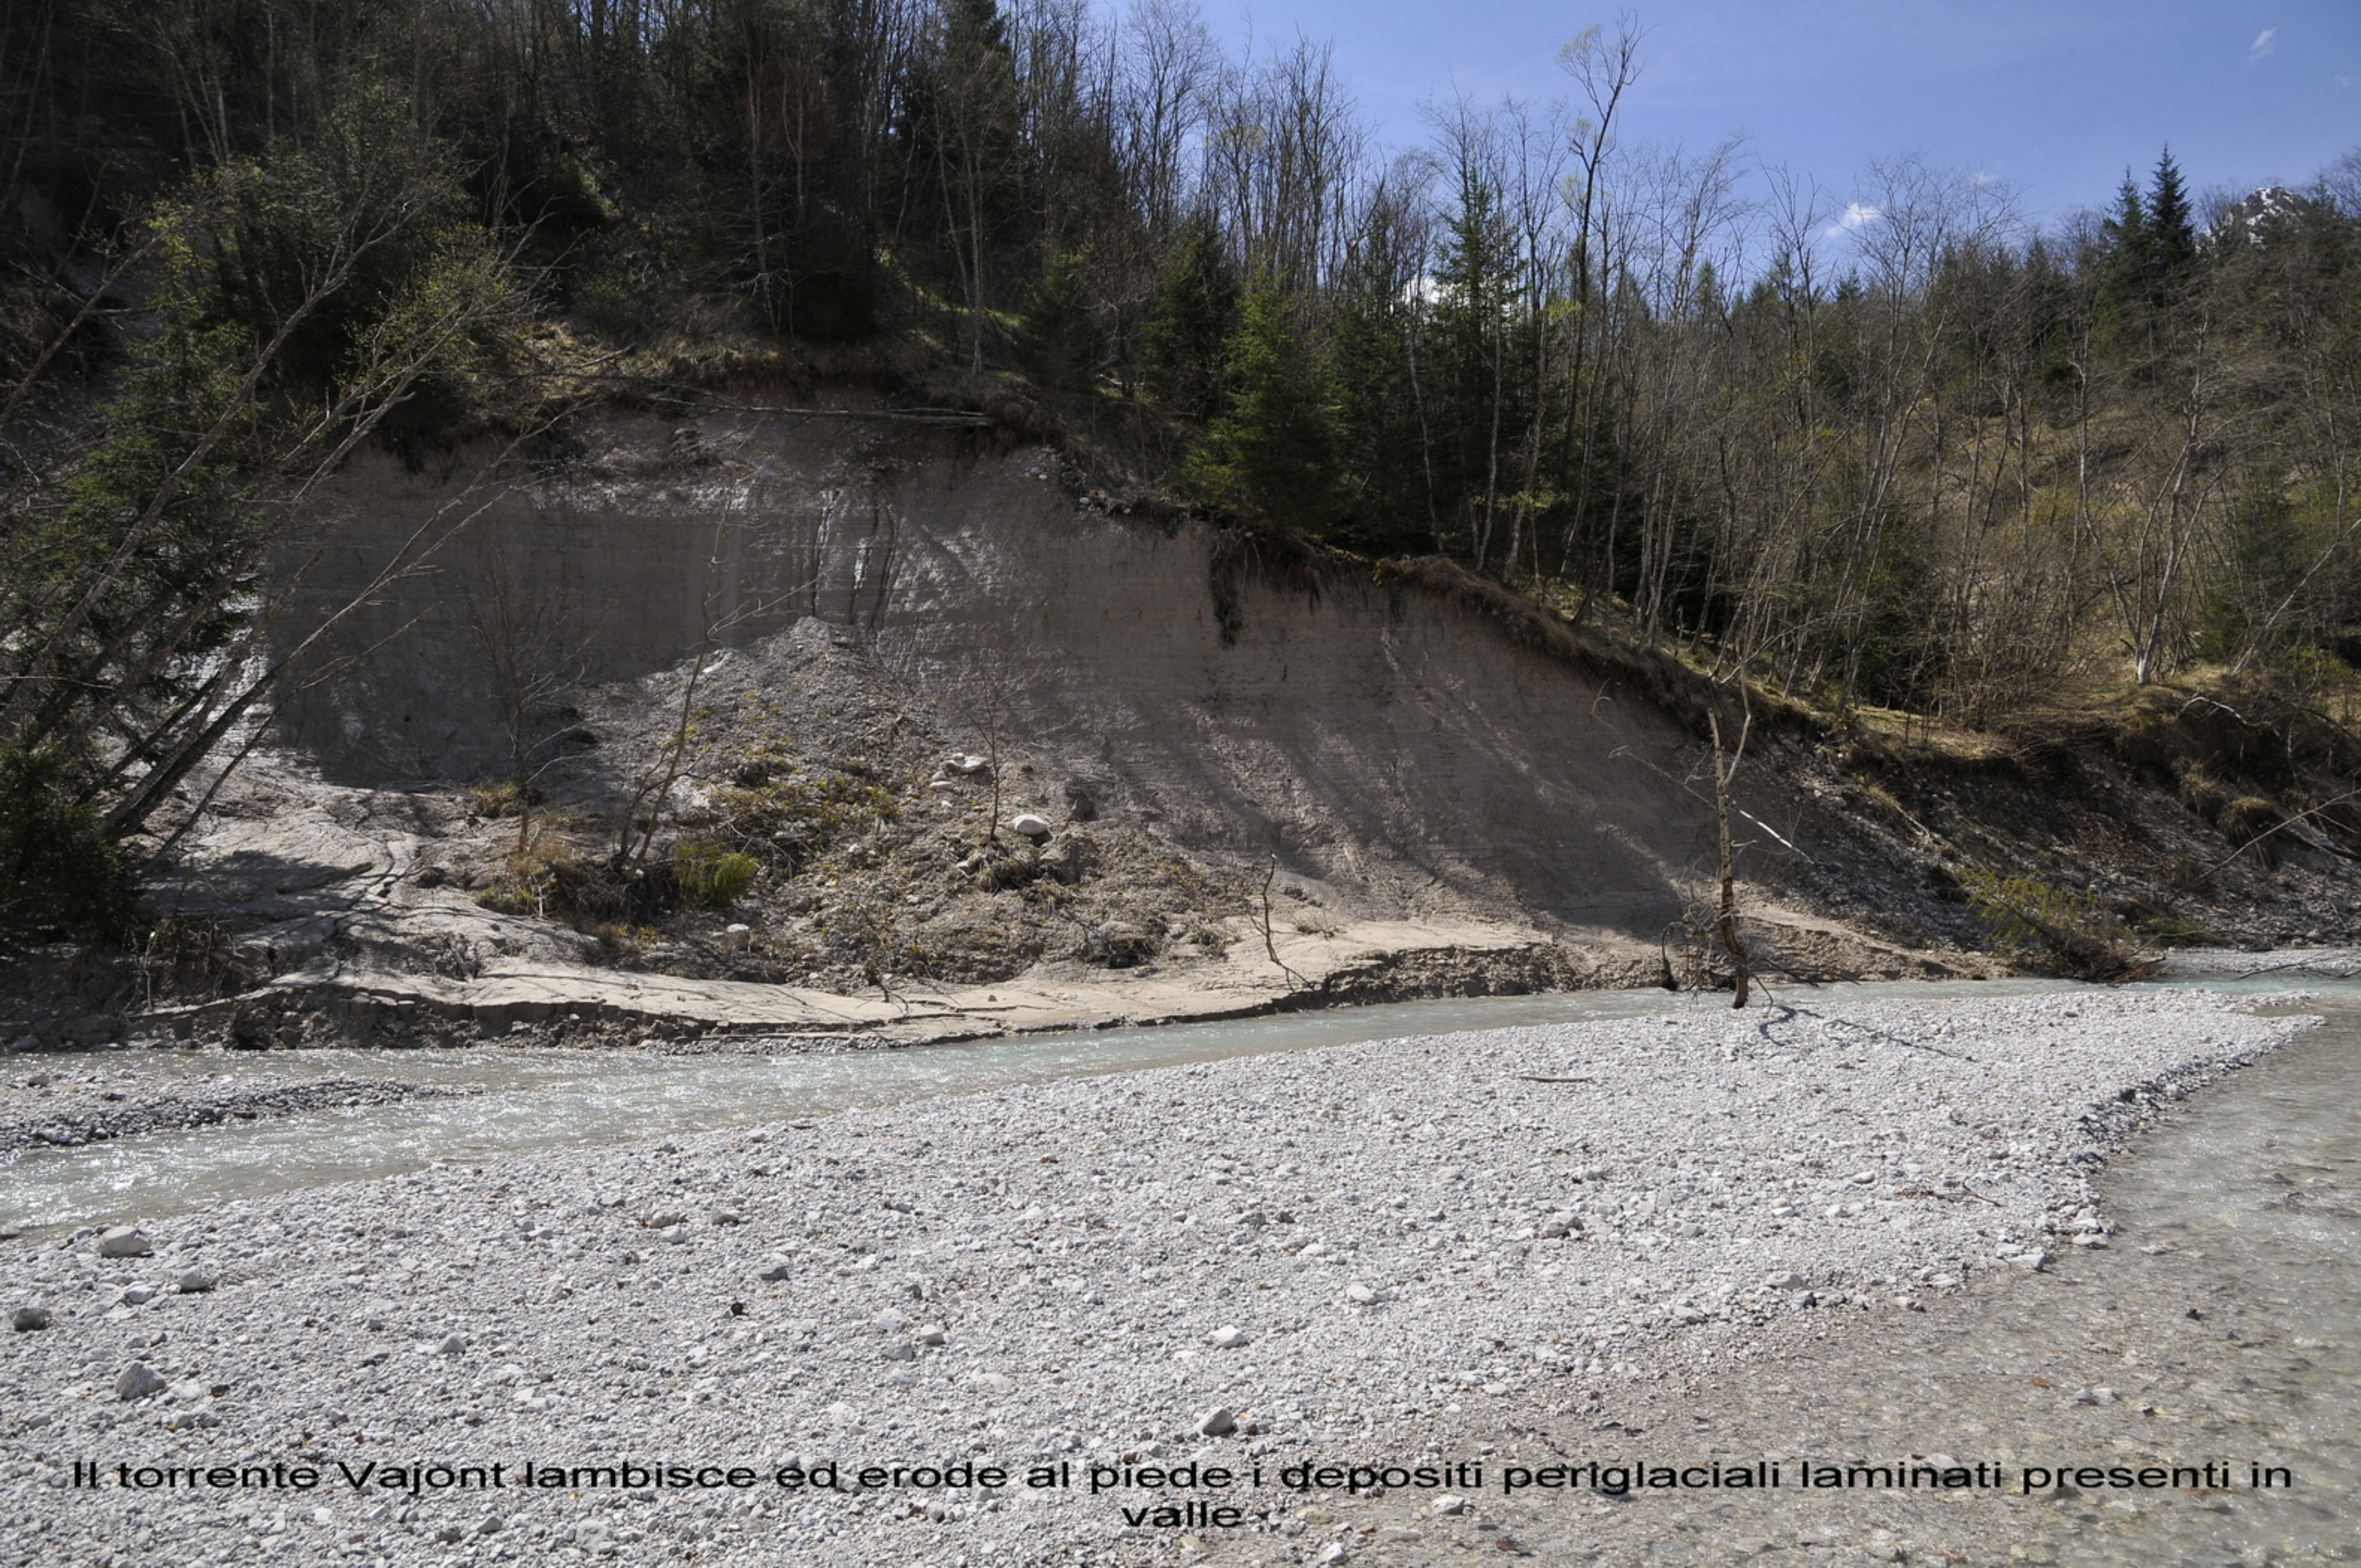
Il torrente Vajont lambisce ed erode al piede i depositi periglaciali laminati presenti in valle

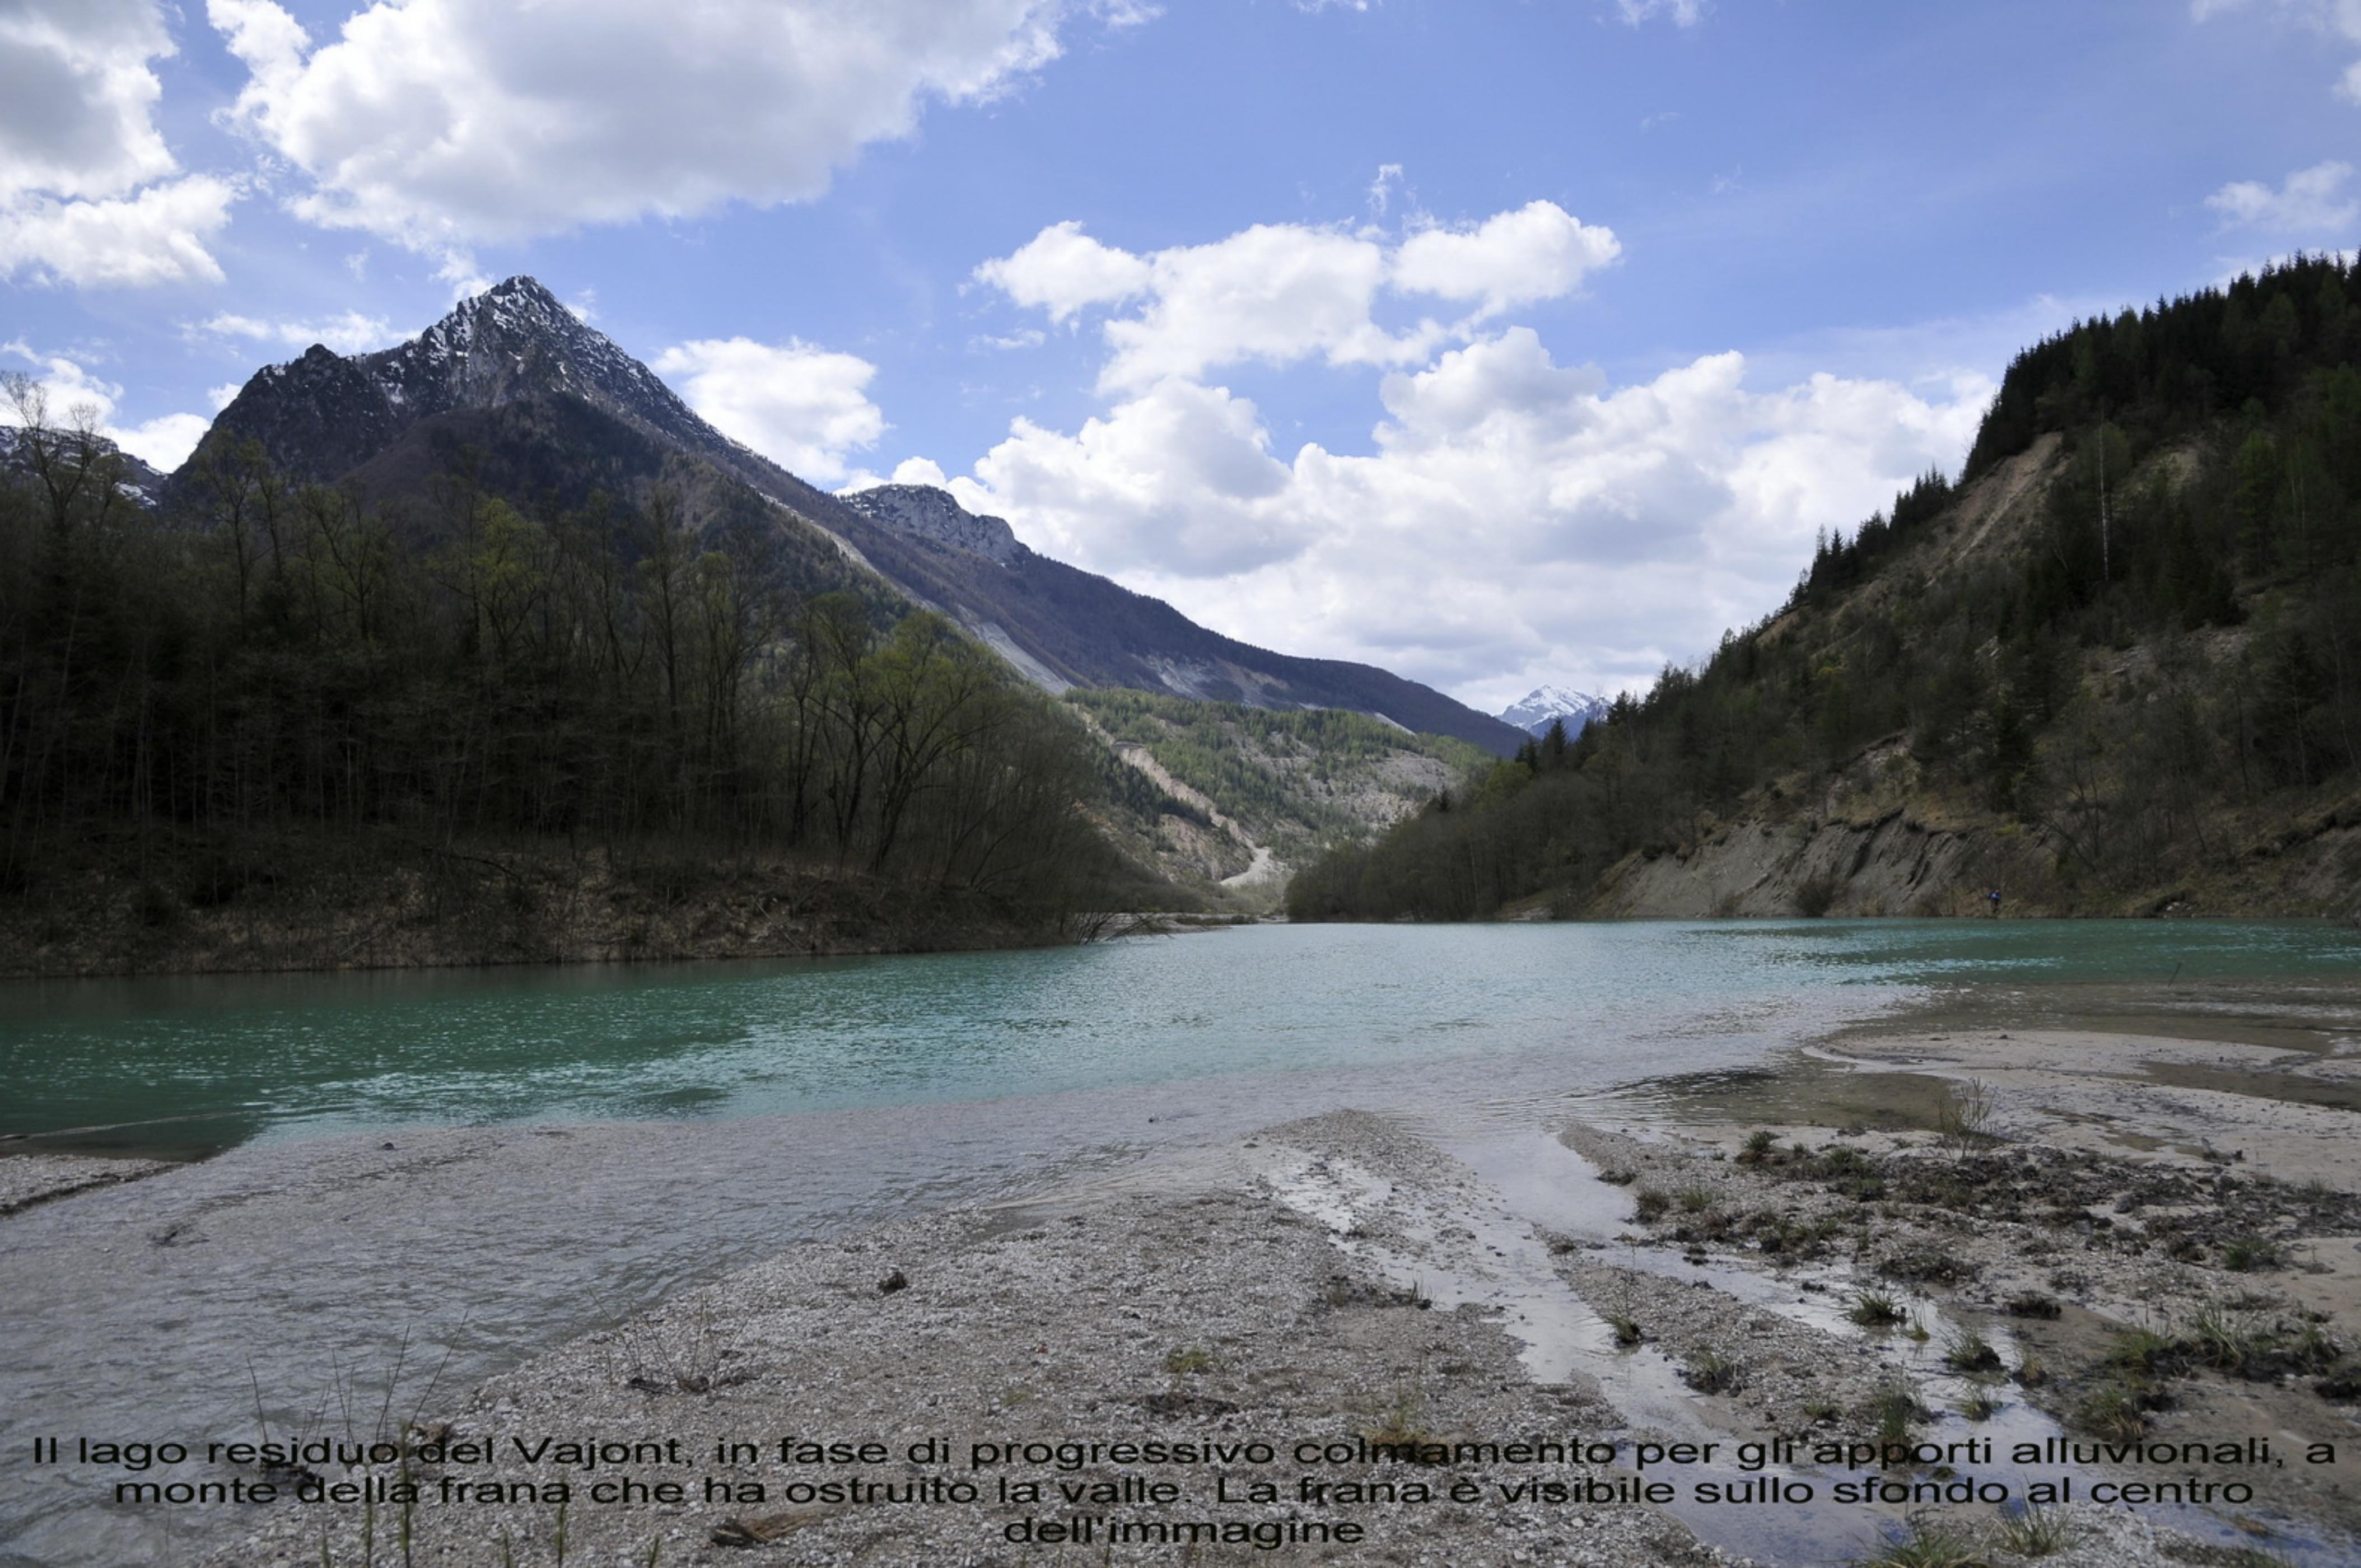
Il lago residuo del Vajont, in fase di progressivo colmamento per gli apporti alluvionali, a monte della frana che ha ostruito la valle. La frana è visibile sullo sfondo al centro dell'immagine

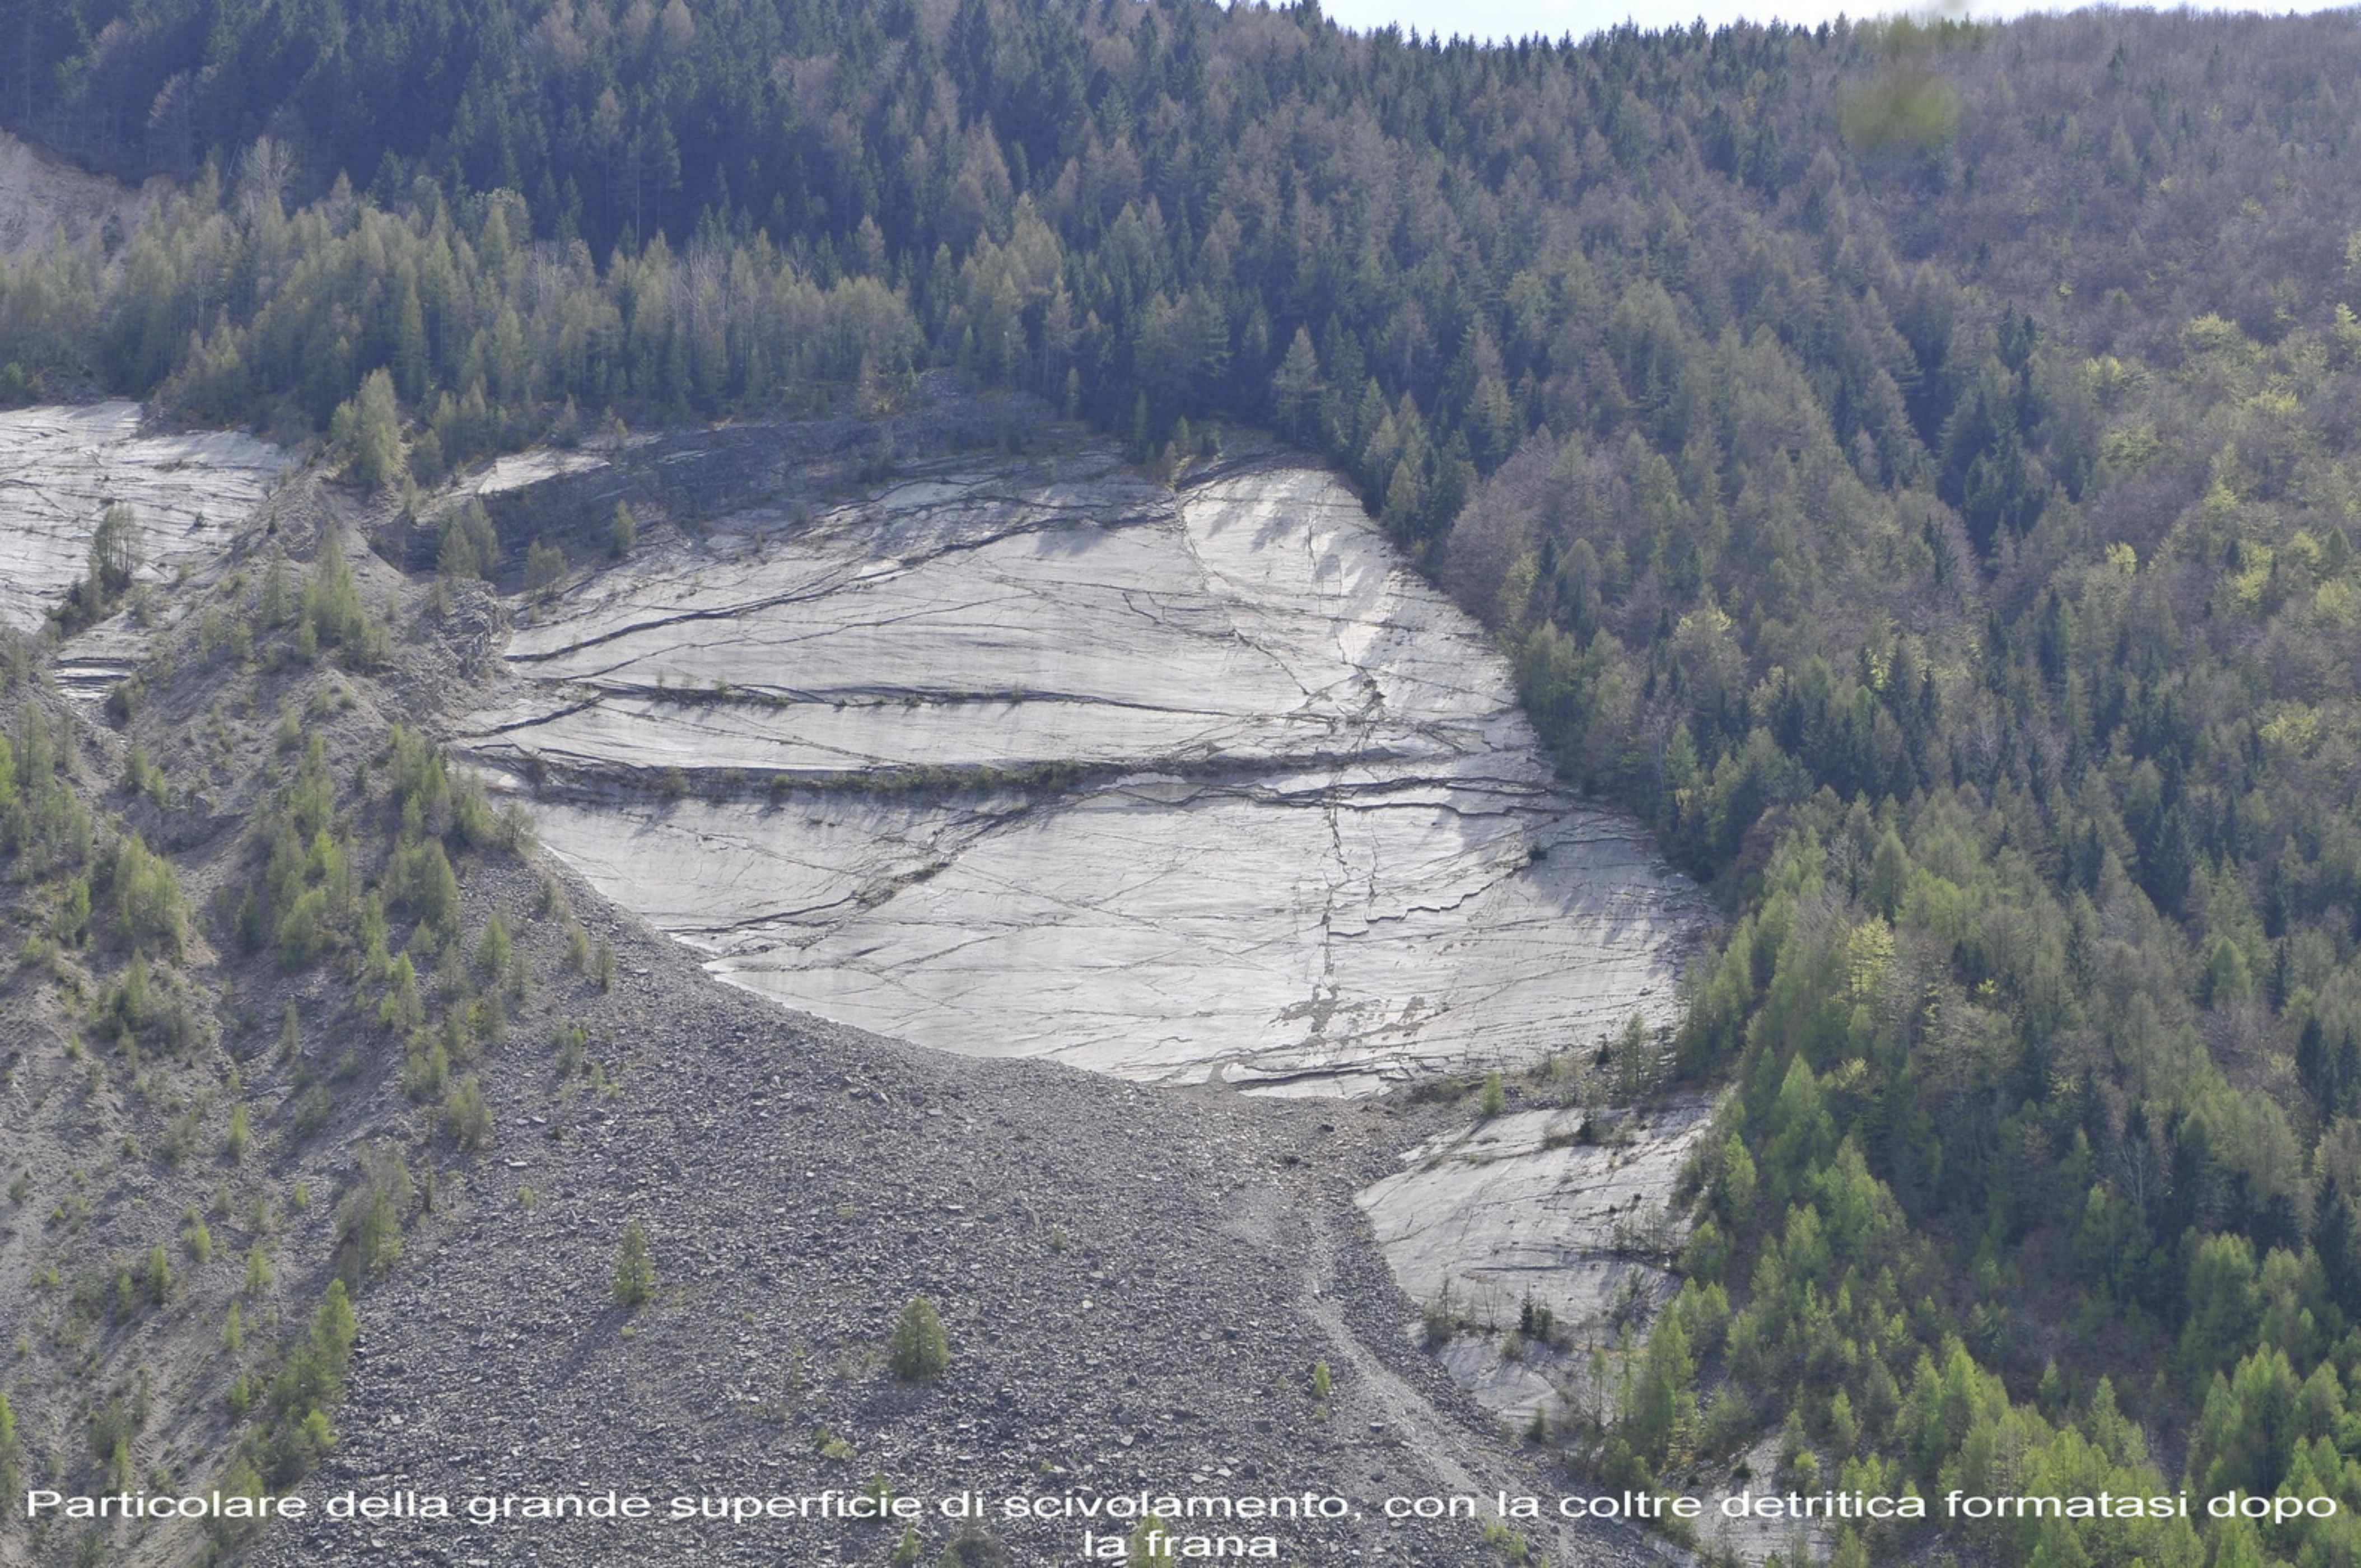
Particolare della grande superficie di scivolamento, con la coltre detritica formata dopo la frana

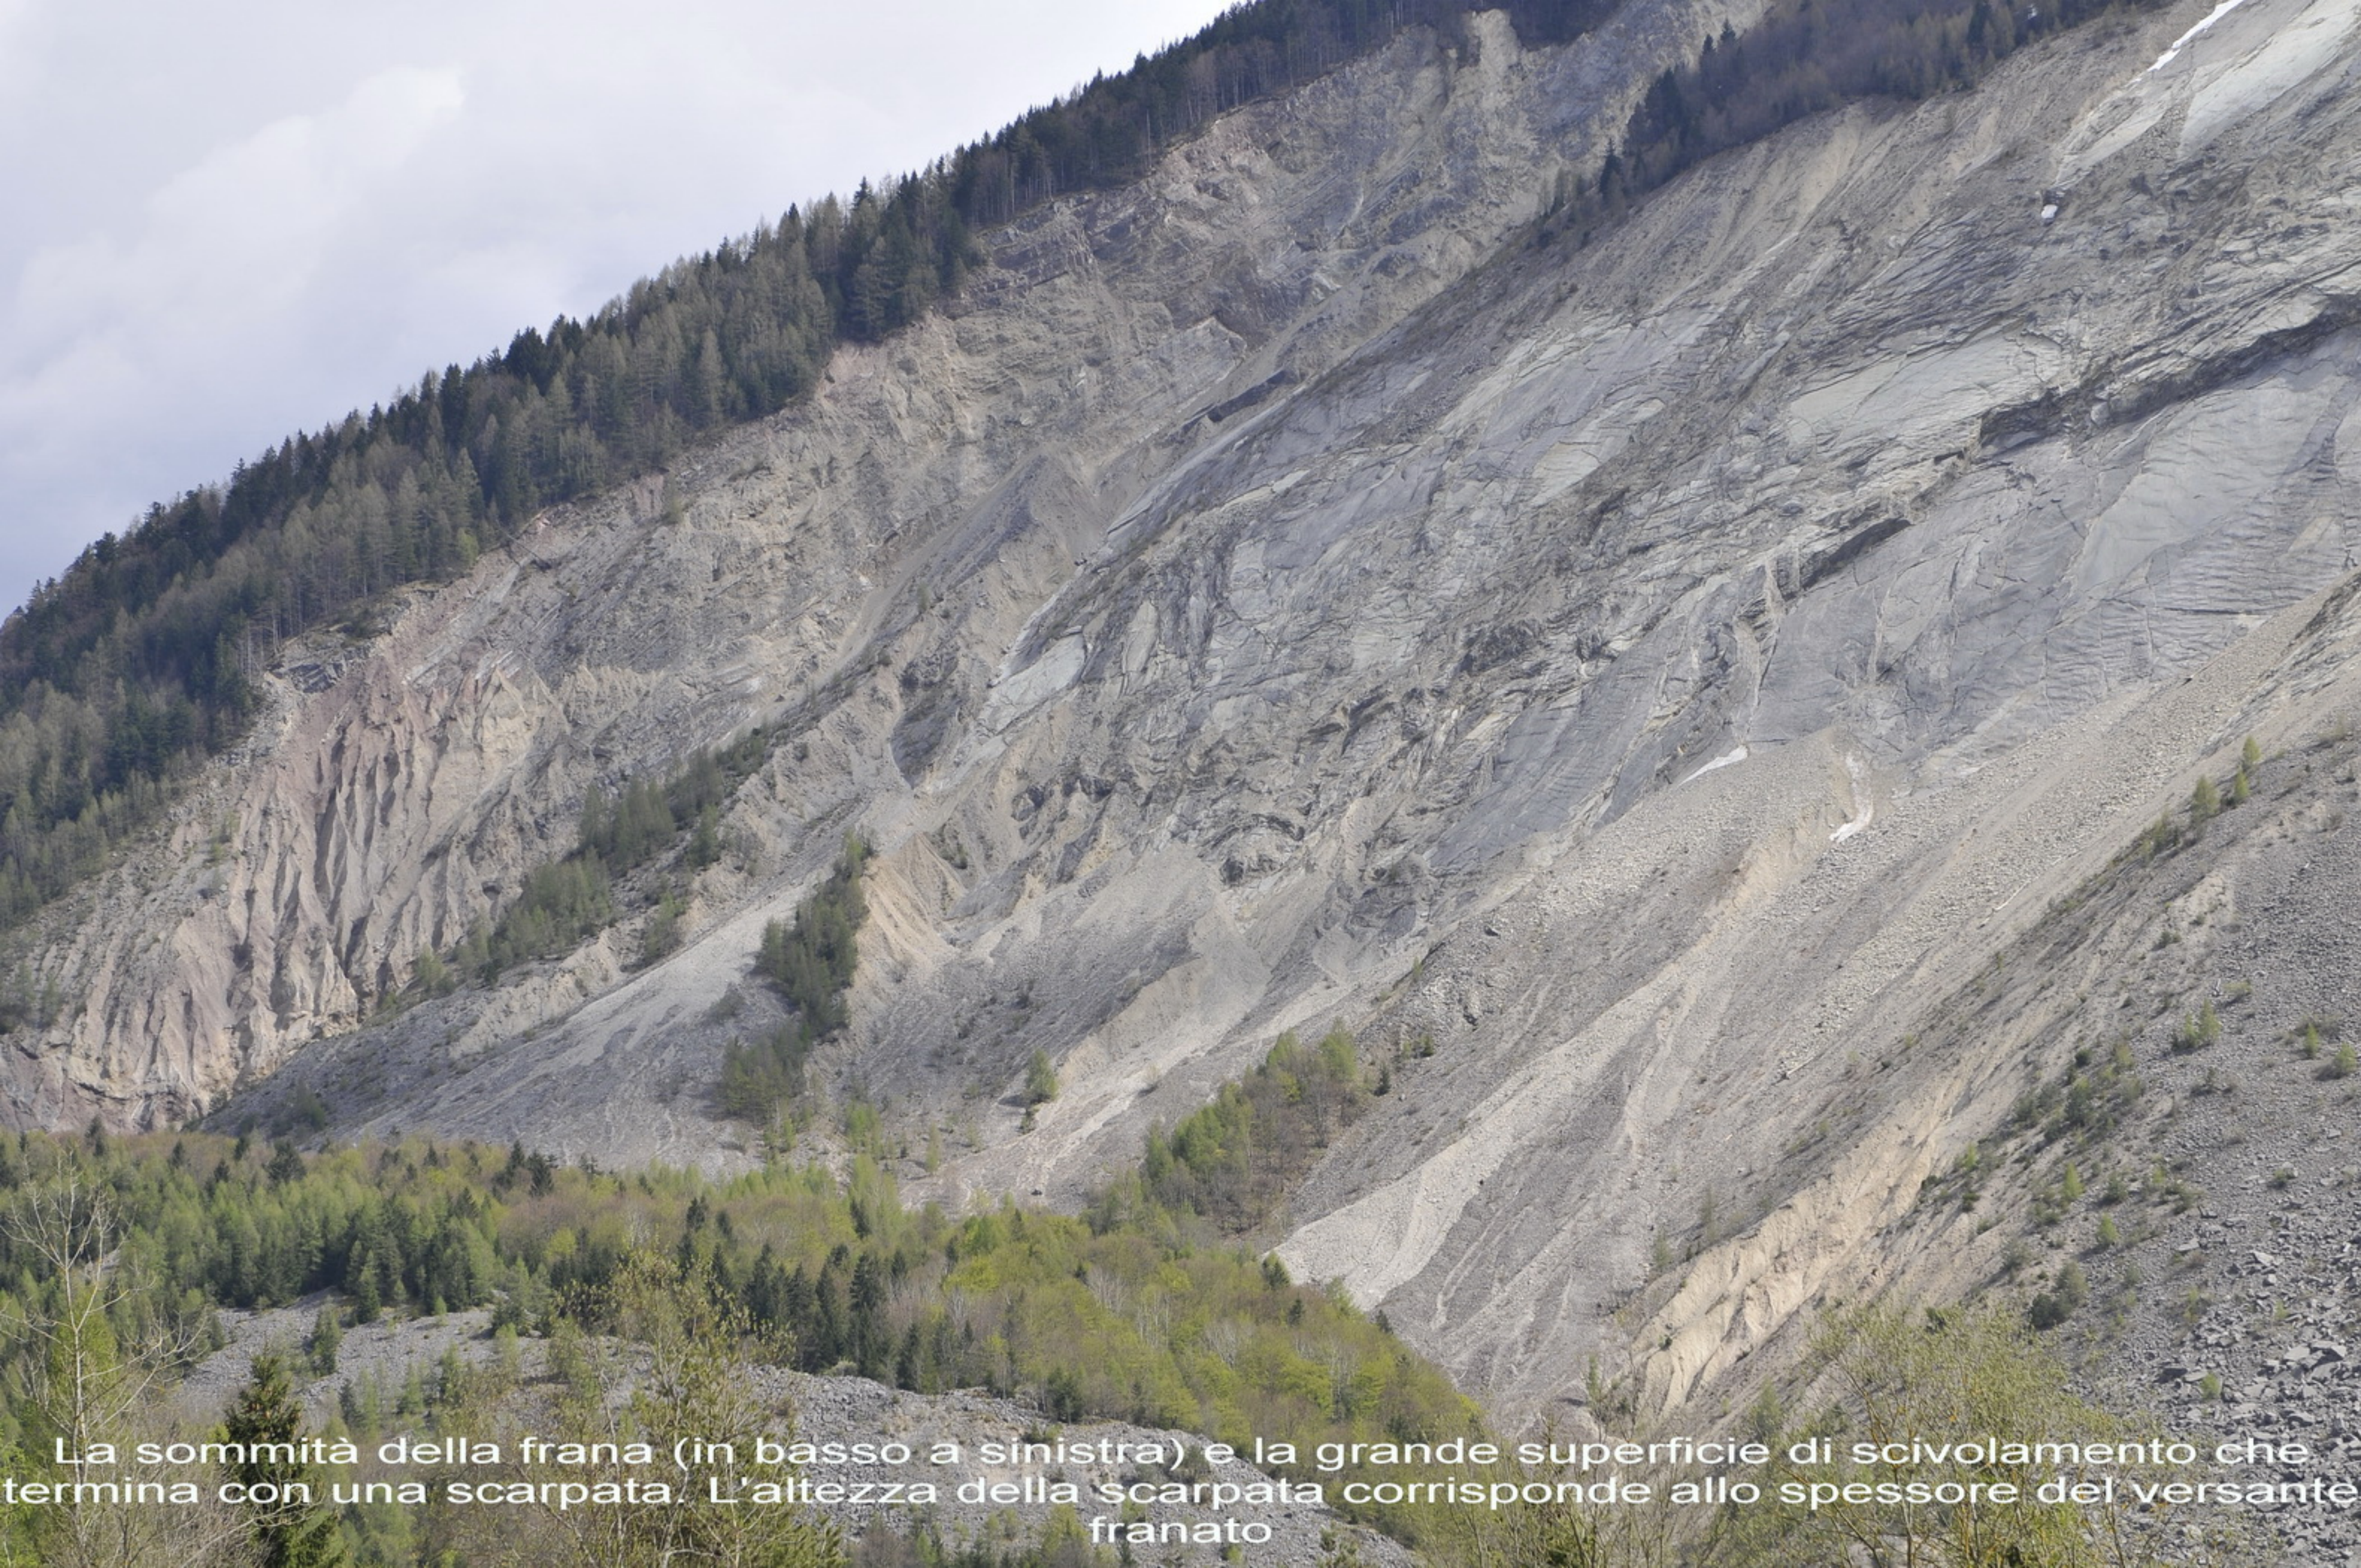
La sommità della frana (in basso a sinistra) e la grande superficie di scivolamento che termina con una scarpata. L'altezza della scarpata corrisponde allo spessore del versante franato

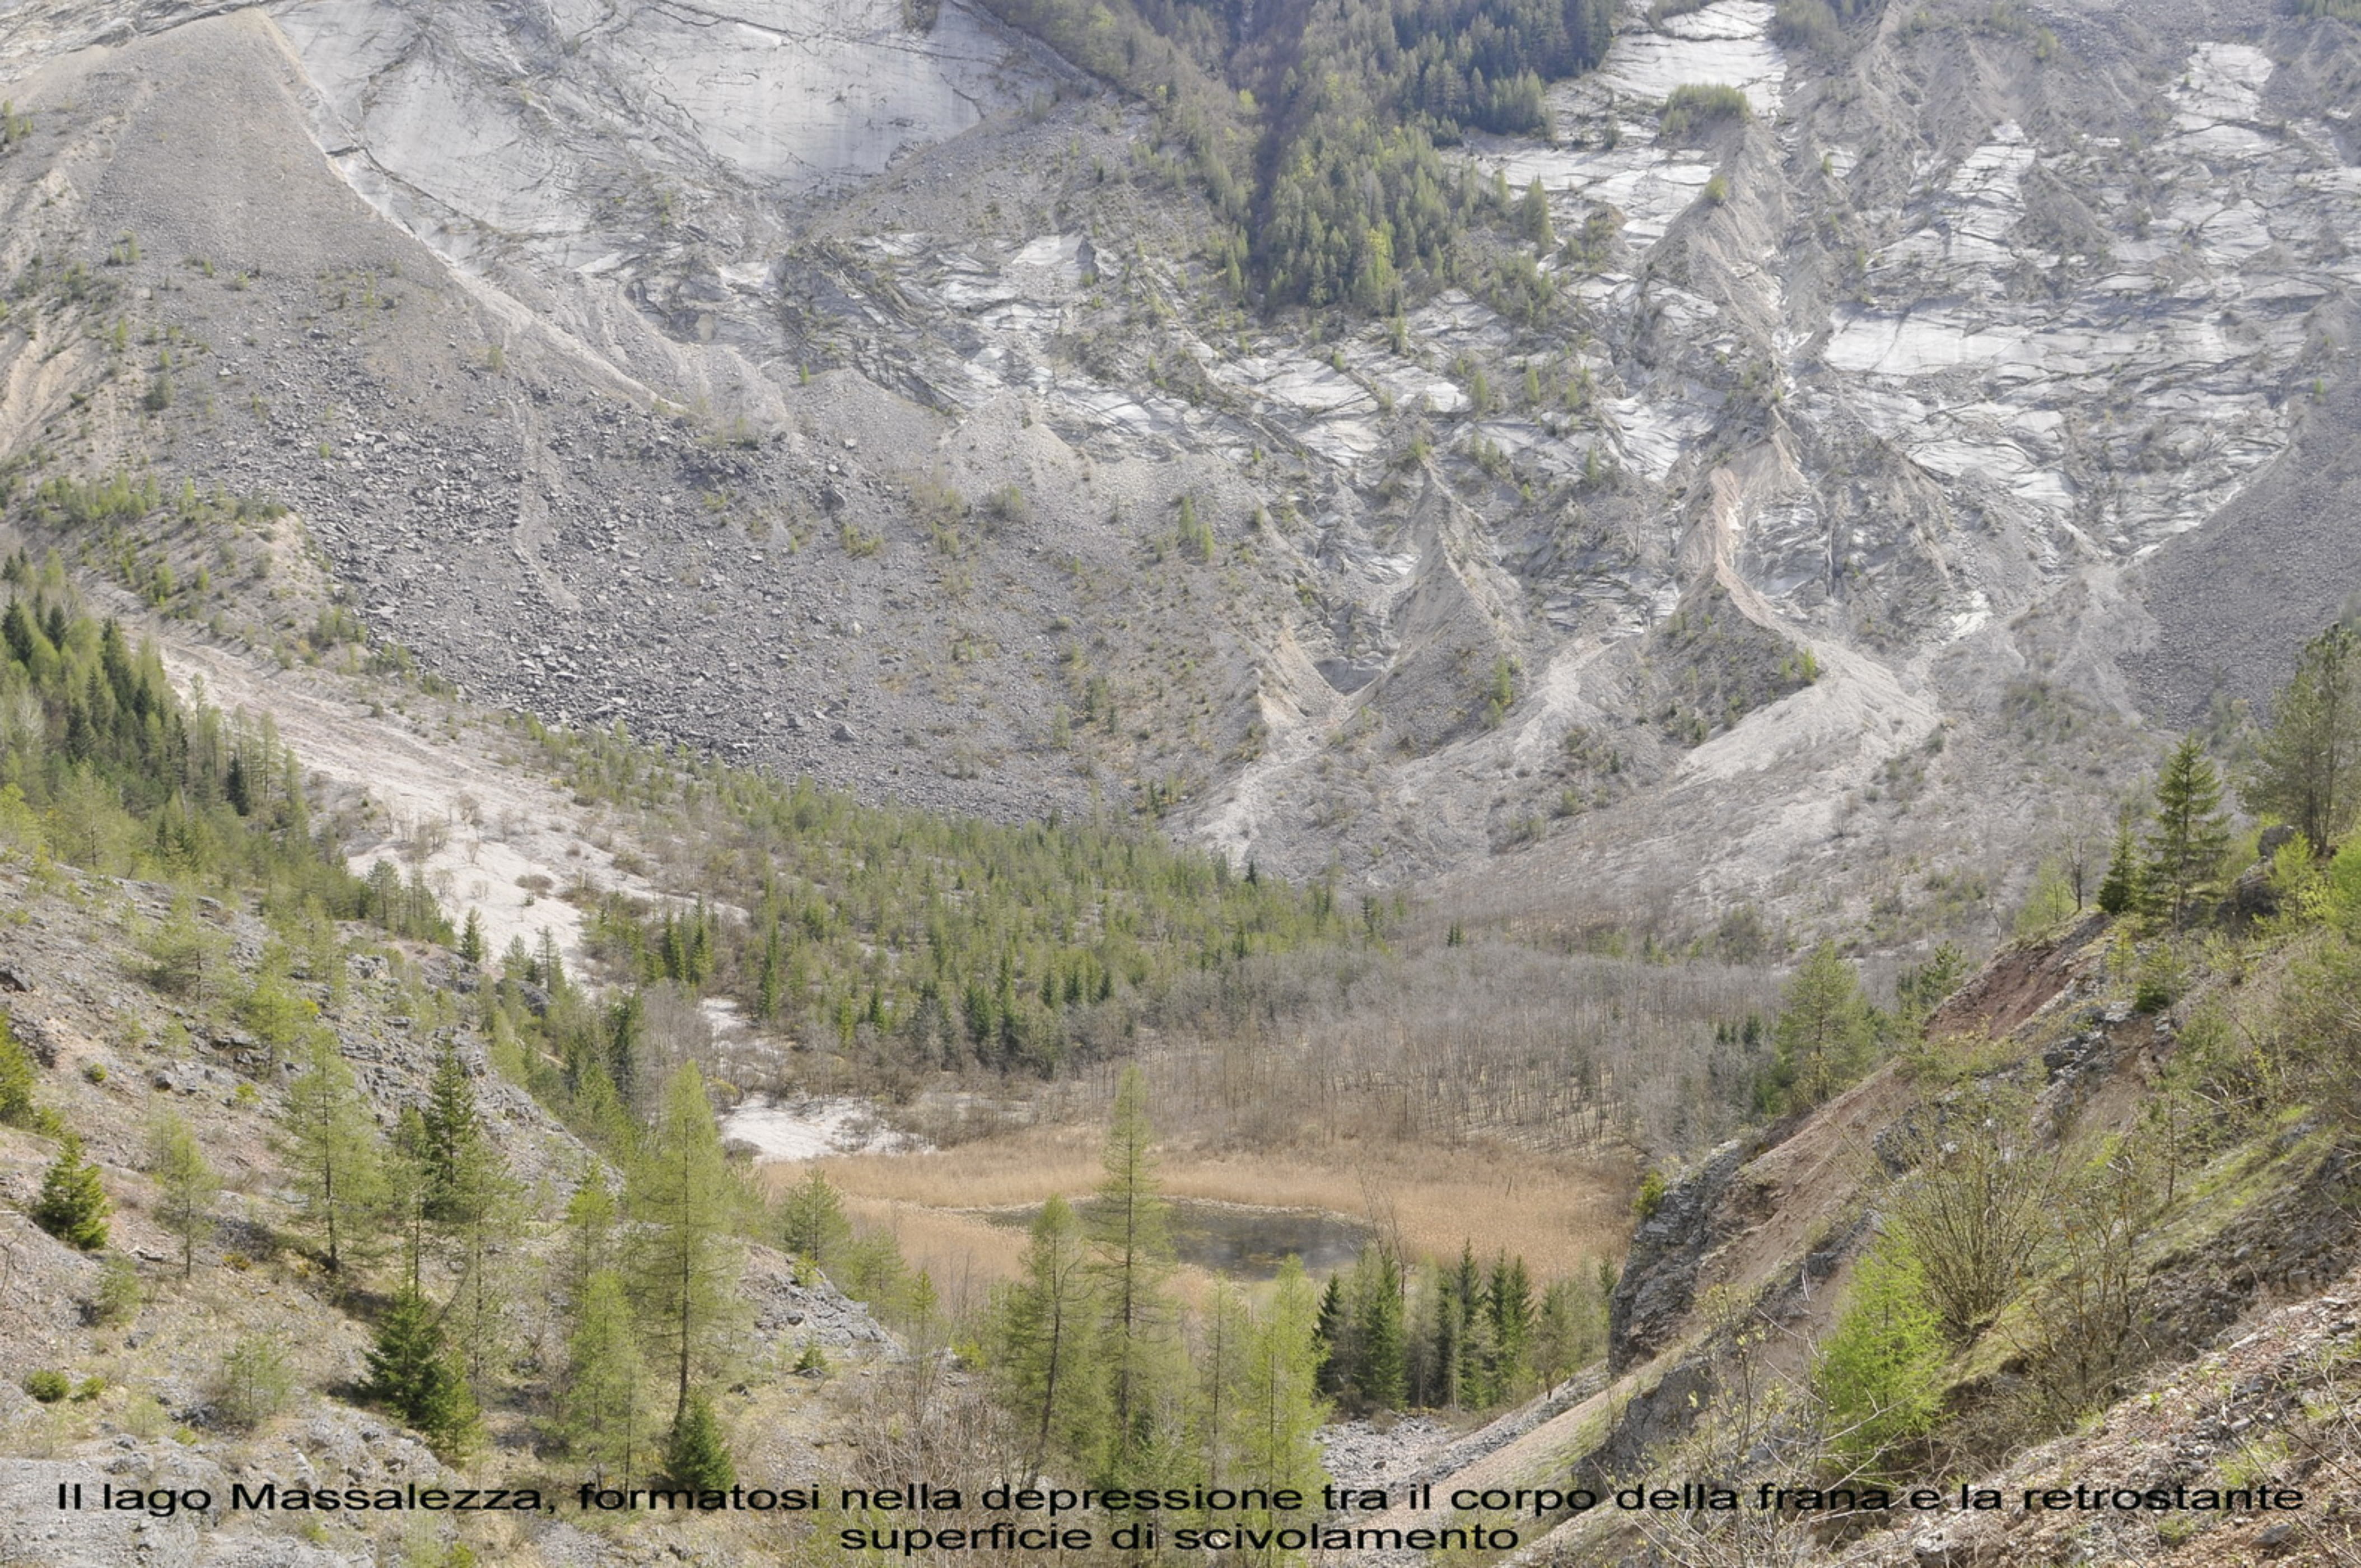
Il lago Massalezza, formatosi nella depressione tra il corpo della frana e la retrostante superficie di scivolamento

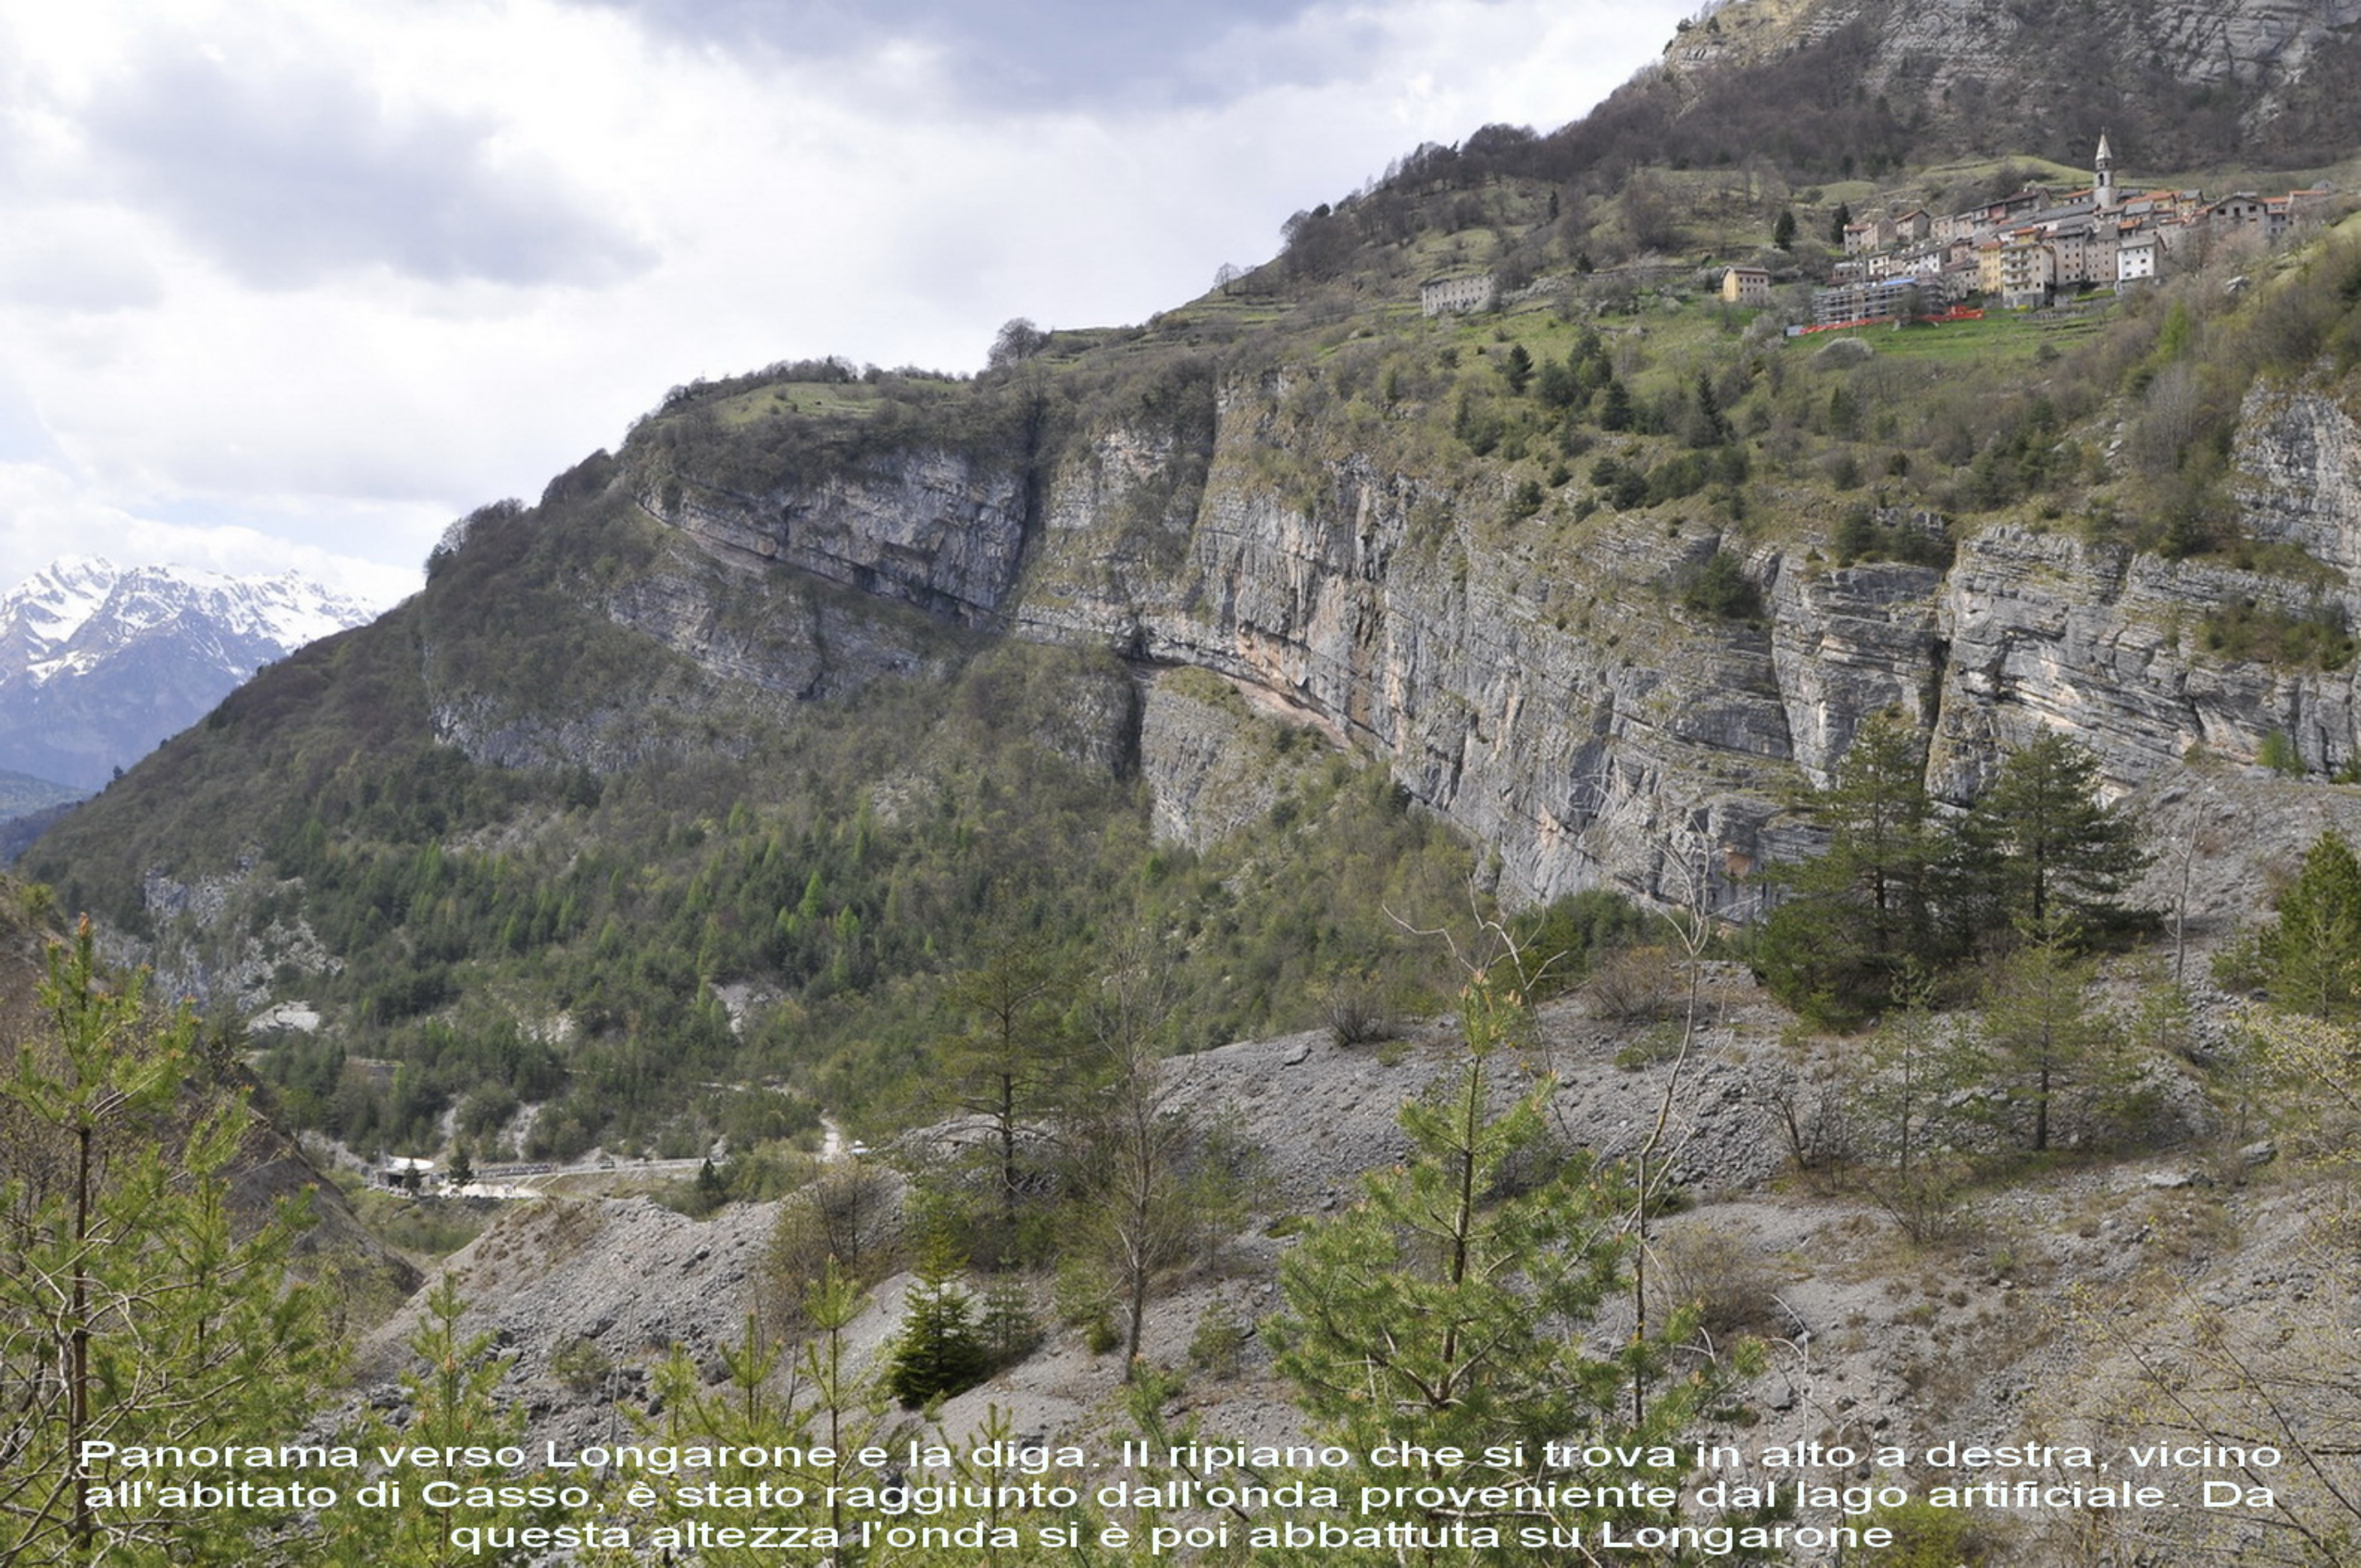
Panorama verso Longarone e la diga. Il ripiano che si trova in alto a destra, vicino all'abitato di Casso, è stato raggiunto dall'onda proveniente dal lago artificiale. Da questa altezza l'onda si è poi abbattuta su Longarone
