La forra del torrente Vajont con la diga, vista da Longarone

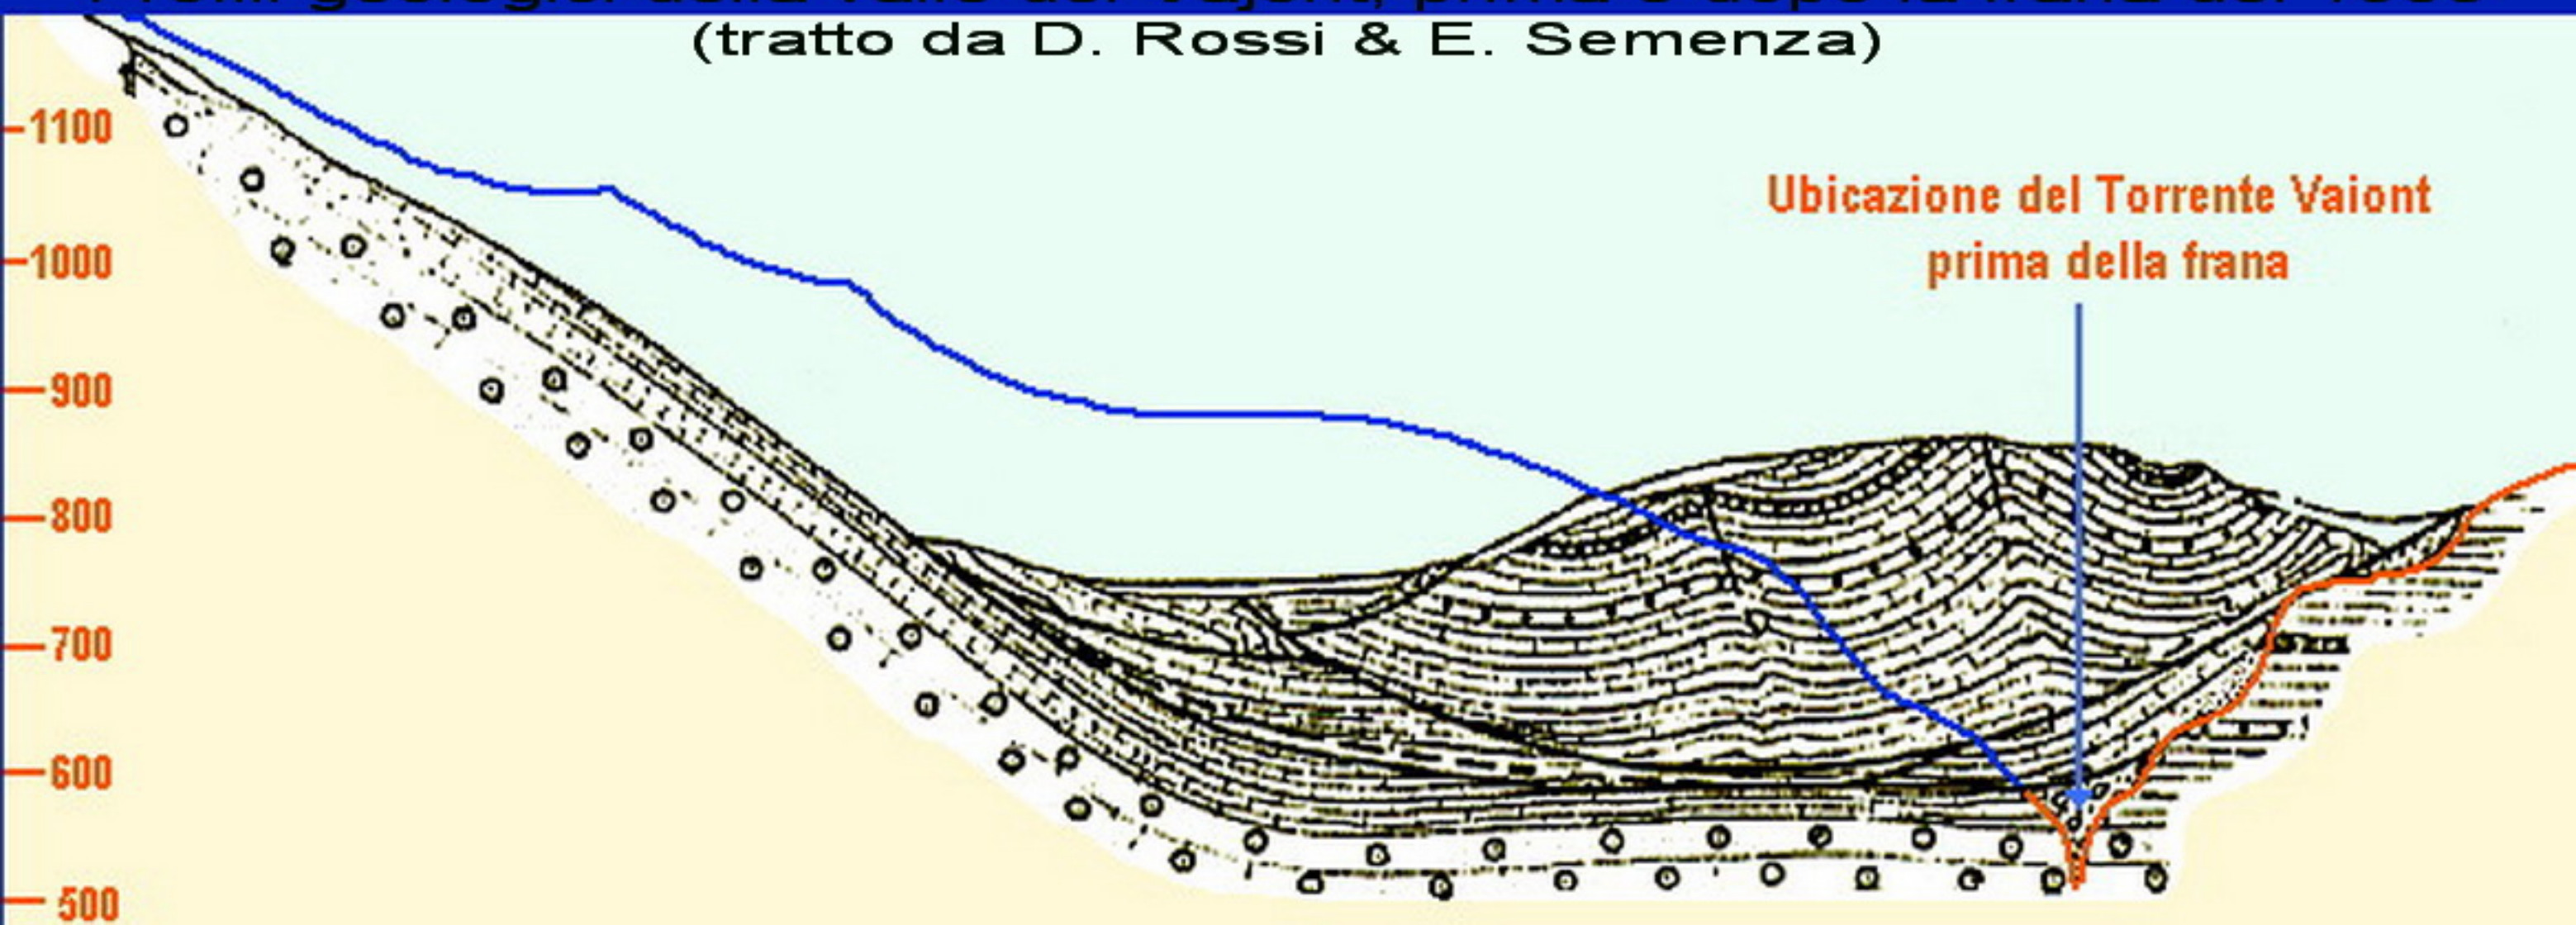
Profili geologici della valle del Vajont, prima e dopo la frana del 1963
(tratto da D. Rossi & E. Semenza)
